MESSBERICHT - ERSCHÜTTERUNGEN

VORHABEN:	Großprojekt Stuttgart-Ulm Aus- und Neubaustrecke Stuttgart Augsburg Bereich Wendlingen-Ulm (Strecke 4813), Planfeststellungsabschnitt 2.4
UMFANG:	Durchführung der Erschütterungsmessungen im Bereich der Masse-Feder-Systeme im Tunnel Teil 3: Immissionsmessungen
AUFTRAGGEBER:	DB Projekt Stuttgart-Ulm GmbH Räpplenstraße 17 70191 Stuttgart
BEARBEITUNG:	KREBS+KIEFER Ingenieure GmbH Heinrich-Hertz-Straße 2 64295 Darmstadt T 06151 885-383 F 06151 885-220
AKTENZEICHEN:	20188015-805-VME-5
DATUM:	Darmstadt, 02.05.2023

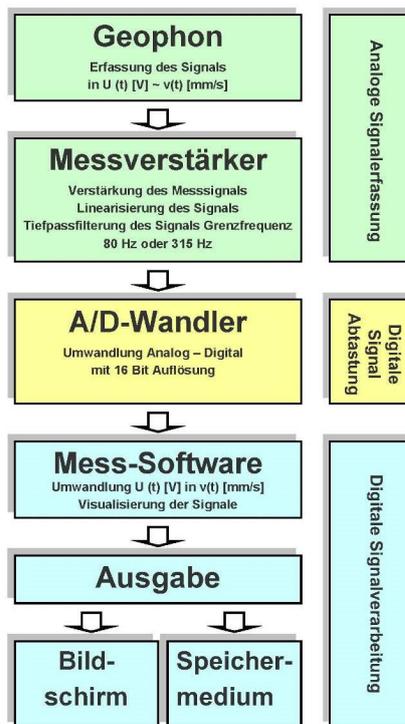
Abbildung 1: Prinzipskizze der Messanordnung

Die Durchführung der Erschütterungsmessungen erfolgte mit Messanlagen, die der Anforderungen gemäß DIN 45669-1 /3/ entspricht. Die Komponenten der Messanlagen sind in der Prinzipskizze in Abbildung 2 dargestellt.

An den Immissionsorten IP01, IP03, IP05, IP07 und IP08 wurde ein Messsystem eingesetzt, die aus mehreren Messsensoren und einem Messverstärker besteht. Das Messsystem wurde letztmalig im Juni 2021 mit einem kalibrierten Referenzaufnehmer im Kopf-an-Kopf-Verfahren für den relevanten Frequenzbereich messtechnisch rückführbar kalibriert. Vor der Durchführung der Messungen wurde die Funktionsfähigkeit der Messgeräte durch kurze Stoßanregungen an den Sensoren auf ihre Funktionsfähigkeit überprüft. Die in der Messkette eingesetzten Komponenten sind in Tabelle 9 aufgeführt. Die Abtastung der analogen Messsignale erfolgte mit einer Abtastrate von

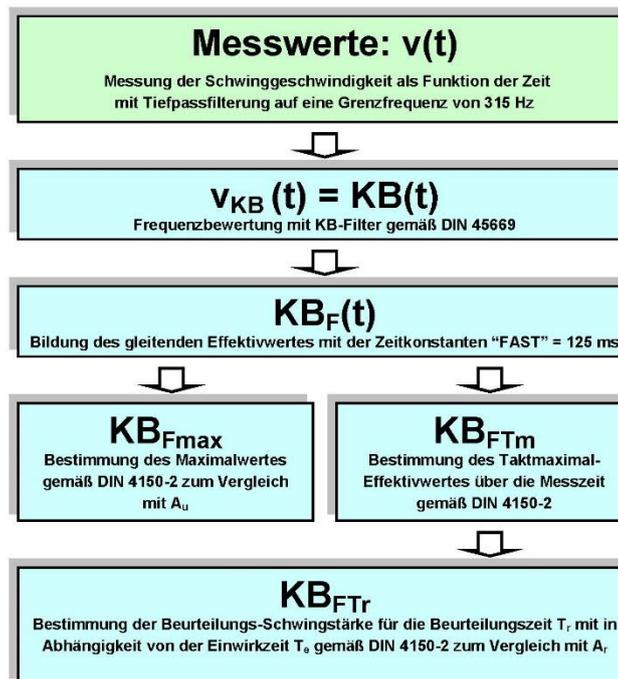
Abbildung 2: Auswertesystematik der Messungen DIN 4150-2

Die DIN 4150-2 /2/ geht bei der Beurteilung von Erschütterungsimmissionen von der Schwinggeschwindigkeit $v(t)$ aus, aus der sich die frequenz- und zeitbewertete Schwingstärke ableiten lässt. Zunächst ergibt sich aus der unbewerteten Schwinggeschwindigkeit $v(t)$ mit Hilfe der Frequenzbewertung (Filterung) nach DIN 45669-1 /3/ nach Gleichung (1) der DIN 4150-2 Abschnitt 3.4 der $KB(t)$ Wert. Anschließend wird eine Zeitbewertung des frequenzbewerteten Erschütterungssignals mit einer Zeitkonstante von $\tau = 0,125$ s durchgeführt. Es wird der gleitende Effektivwert ($KB_r(t)$ bzw. $KB_F(t)$) nach der Gleichung (2) der DIN 4150-2 Abschnitt 3.5 gebildet. Die Messzeit wird in Takte von je $T = 30$ s eingeteilt. Jedem dieser Takte wird der darin erreichte Maximalwert der bewerteten Schwingstärke $KB_F(t)$ zugeordnet. Mit dem Index i werden die Takte nummeriert. Die Bildung des sogenannten Taktmaximalwert KB_{FTi} erfolgt für jedes registrierte Vorbeifahrereignis. Danach wird für jedes Gleis der Taktmaximal-Effektivwert KB_{FTm} nach der nachfolgenden Gleichung ermittelt:

$$KB_{FTm} = \sqrt{\frac{1}{N} \sum_{i=1}^N KB_{FTi}^2}$$

Hierin bedeutet N die Anzahl der Takte. Die Auswertesystematik ist in Abbildung 2 dargestellt.

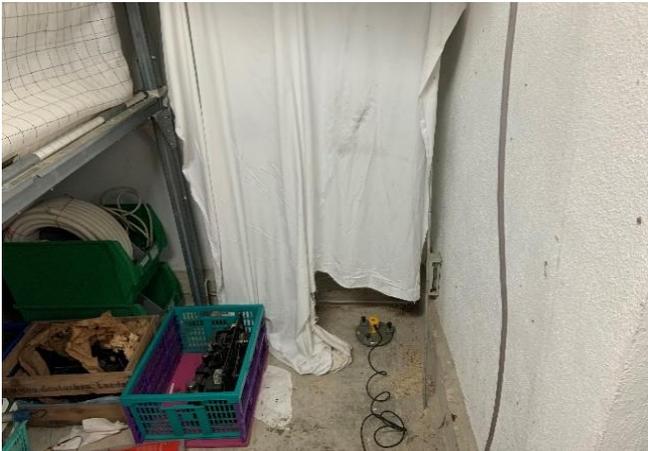
Messposition 1: KG Keller

Kanal	Mess- position	Mess- richtung	Sensor Nr.	Kalibrier- faktor	Messbereich [mm/s]
10	1	z	V20	0,99	0,1
11	2	z	V27	0,96	0,1
12	3	z	V29	0,94	0,1

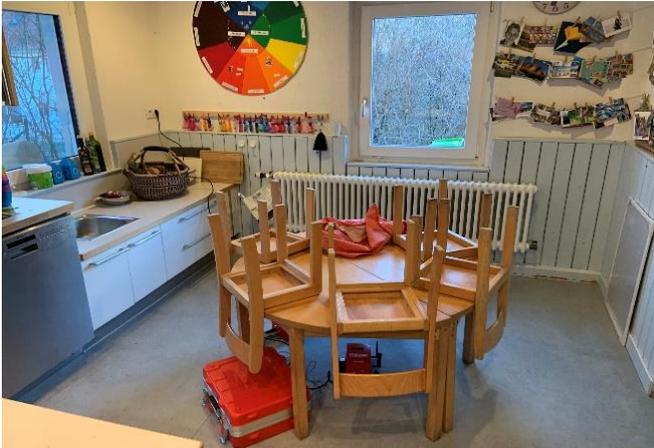
Messposition 1: EG Küche

Gerät Bezeichnung	Mess- position	Mess- richtung	Gerät	Kalibrier- faktor	Messbereich [mm/s]
B	1	z	MR3000C	-	100,0
C	2	z	MR3000C	-	100,0
D	3	z	MR3000C	-	100,0

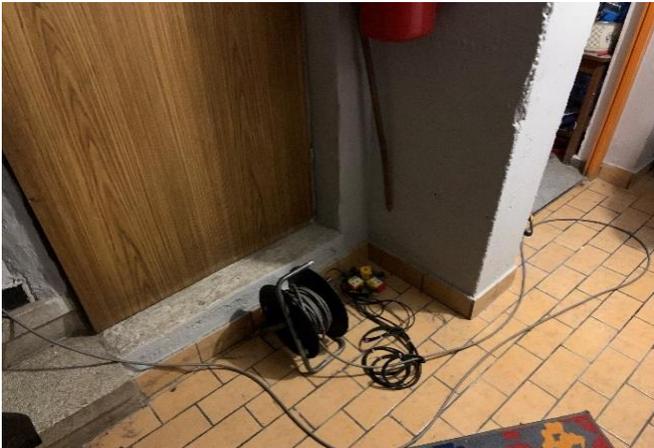
Messposition 1: KG Keller

Kanal	Mess- position	Mess- richtung	Sensor Nr.	Kalibrier- faktor	Messbereich [mm/s]
4	1	z	V24	0,98	0,1
5	1	x	H10	0,97	0,1
6	1	y	H7	0,97	0,1
7	2	z	V13	0,98	0,1
8	3	z	V18	0,96	0,1
2	4	z	V17	0,98	0,1

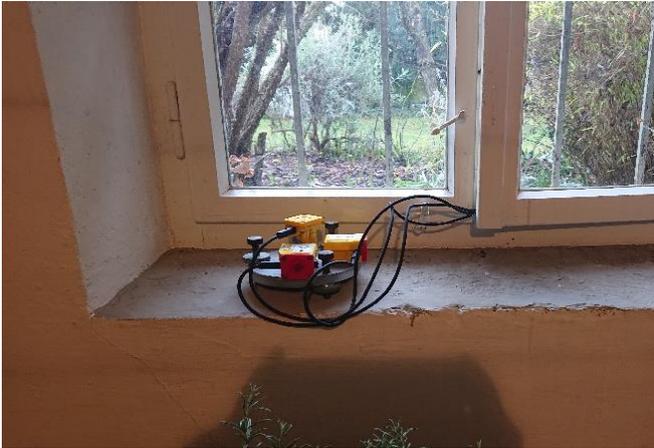
Messposition 1: KG Keller

Kanal	Mess- position	Mess- richtung	Sensor Nr.	Kalibrier- faktor	Messbereich [mm/s]
4	1	z	V24	0,98	0,1
5	1	x	H10	0,97	0,1
6	1	y	H7	0,97	0,1
10	2	z	V29	0,94	0,1
11	3	z	V20	0,99	0,1
12	4	z	V27	0,96	0,1

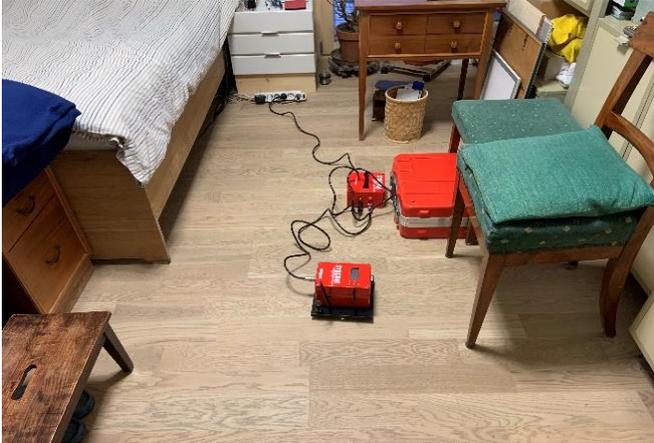
Messposition 1: EG Schlafen

Gerät Bezeichnung	Mess- position	Mess- richtung	Gerät	Kalibrier- faktor	Messbereich [mm/s]
B	1	z	MR3000C	-	100,0
D	2	z	MR3000C	-	100,0
C	3	z	MR3000C	-	100,0

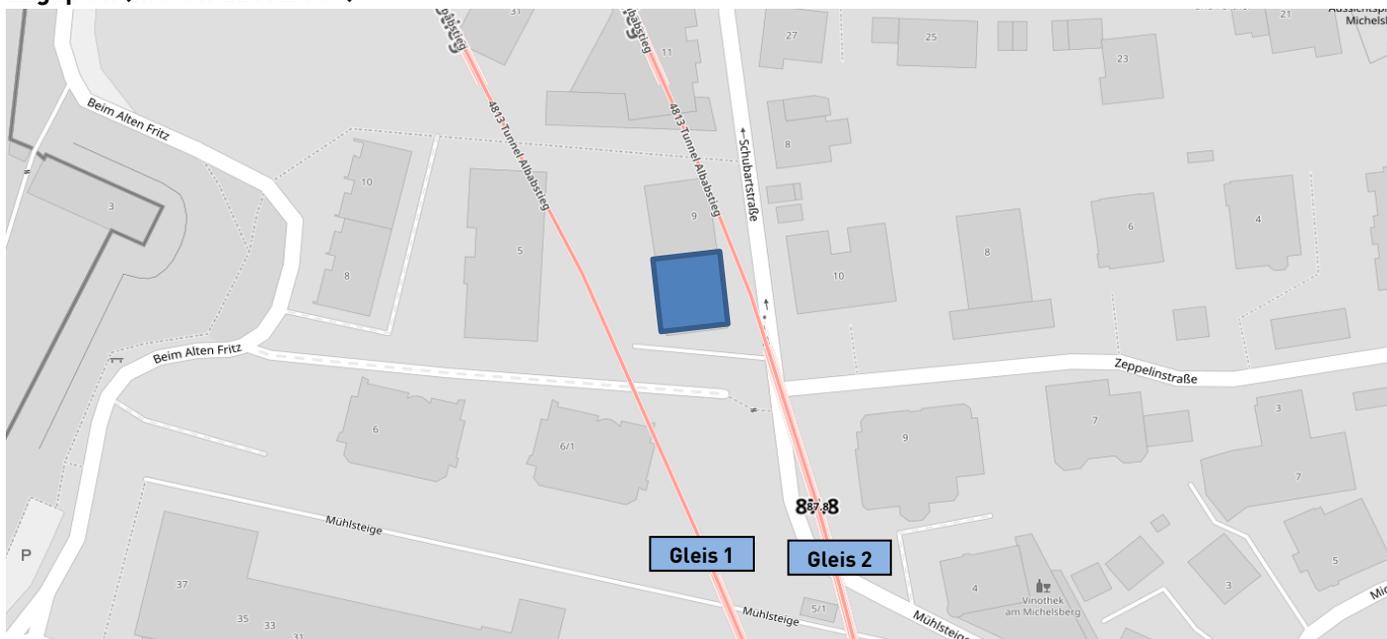
Lageplan (nicht maßstäblich)

Anzahl der Geschosse ohne Keller: 3
 Anzahl der Kellergeschosse: 1
 Baujahr: 1960
 Art der Baukonstruktion: Massivbau mit Betonbalken
 Überdeckung: 24,0 m

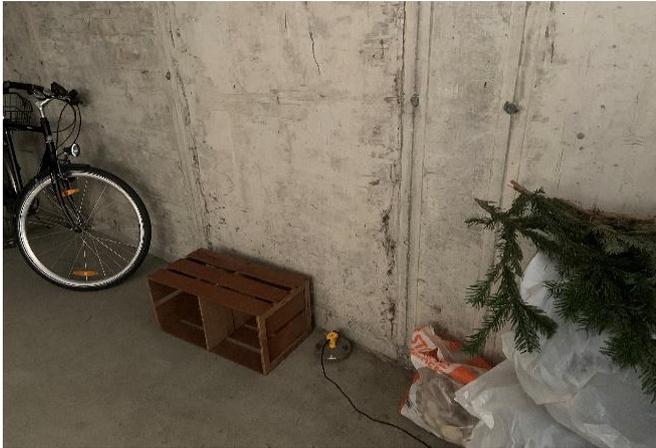
Messposition 1: KG Tiefgarage

Kanal	Mess- position	Mess- richtung	Sensor Nr.	Kalibrier- faktor	Messbereich [mm/s]
3	1	z	V21	0,96	0,1
4	2	z	V13	0,99	0,1
2	3	z	V29	0,94	0,5
-	4	z	MS2003	-	-

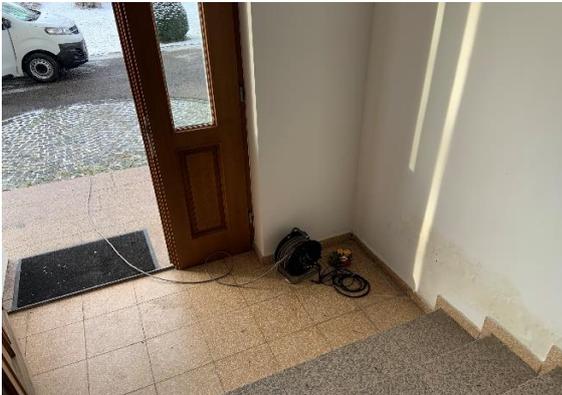
Messposition 1: EG Treppenhaus

Kanal	Mess- position	Mess- richtung	Sensor Nr.	Kalibrier- faktor	Messbereich [mm/s]
4	1	z	V24	0,98	0,1
5	1	x	H10	0,97	0,1
6	1	y	H7	0,97	0,1
10	2	z	V13	0,98	0,1
11	3	z	V27	0,96	0,1
12	4	z	V29	0,94	0,1
