MESSBERICHT - ERSCHÜTTERUNGEN

Projekt „Stuttgart 21“: Umbau des Bahnknotens Stuttgart,
Ausbau- und Neubaustrecke Stuttgart – Augsburg,
Bereich Stuttgart – Wendlingen mit Flughafenanbindung

Messtechnische Erfassung und Überwachung von Schwingungs-
einwirkungen aus den Bauarbeiten im Immissionsbereich IB- E5
„IHK Jägerstraße“

(Messpunkt IB-E5, Jägerstraße 14-18, 70182 Stuttgart)

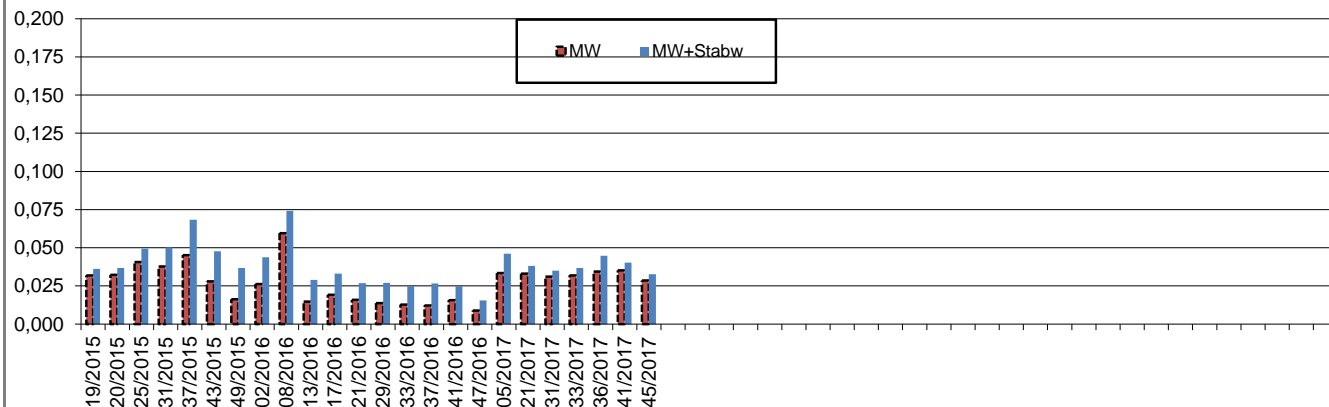
Z-Achse v in [mm/s]

In **Anhang 2.2** findet sich die graphische Darstellung der Mittelwerte für den bisher verstrichenen Messzeitraum. Auf die Darstellung der Maximalwerte wurde verzichtet, da hieraus keine Aussage über die Tendenz der Schwingungsimmissionen abzuleiten ist. Die ausgewiesenen Mittelwerte zeigen, ob die Schwingungsimmissionen im Vergleich zu den Vorwochen zu- oder abgenommen haben.

Mittelwerte (MW) und Mittelwert mit Standardabweichung (MW + Stabw)
