## **MESSBERICHT - ERSCHÜTTERUNGEN**

Projekt „Stuttgart 21“: Umbau des Bahnknotens Stuttgart,  
Ausbau- und Neubaustrecke Stuttgart – Augsburg,  
Bereich Stuttgart – Wendlingen mit Flughafenanbindung

Messtechnische Erfassung und Überwachung von Schwingungs-  
einwirkungen aus den Bauarbeiten im Immissionsbereich IB- E5  
„IHK Jägerstraße“

(Messpunkt IB-E5, Jägerstraße 14-18, 70182 Stuttgart)

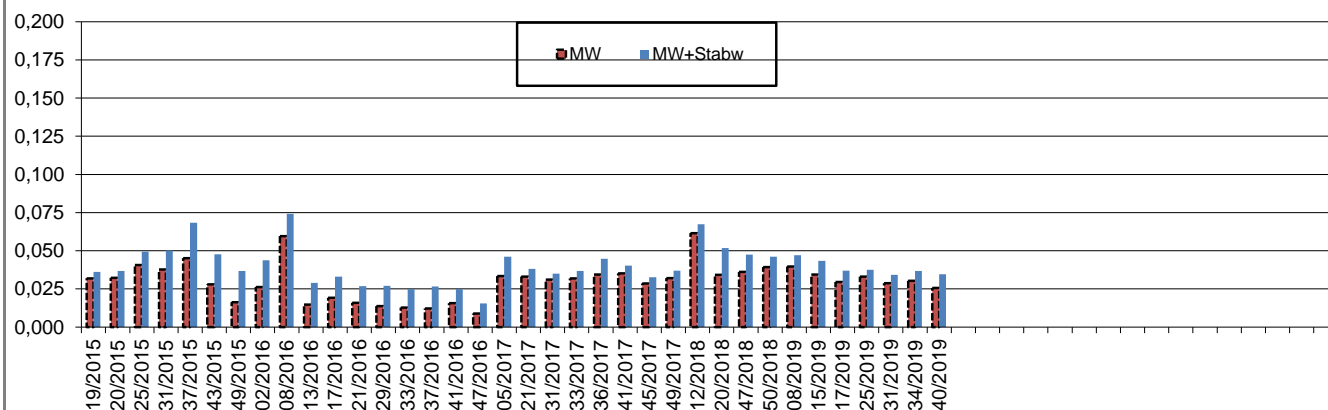
### Z-Achse v in [mm/s]

In **Anhang 2.2** findet sich die graphische Darstellung der Mittelwerte für den bisher verstrichenen Messzeitraum. Auf die Darstellung der Maximalwerte wurde verzichtet, da hieraus keine Aussage über die Tendenz der Schwingungsimmissionen abzuleiten ist. Die ausgewiesenen Mittelwerte zeigen, ob die Schwingungsimmissionen im Vergleich zu den Vorwochen zu- oder abgenommen haben.

#### Mittelwerte (MW) und Mittelwert mit Standardabweichung (MW + Stabw)
