Bericht Nr.: **97712-AME-5.4**  
Datum: **18.09.2015**

## MESSBERICHT - ERSCHÜTTERUNGEN

Projekt „Stuttgart 21“: Umbau des Bahnknotens Stuttgart,  
Ausbau- und Neubaustrecke Stuttgart – Augsburg,  
Bereich Stuttgart – Wendlingen mit Flughafenanbindung

Messtechnische Erfassung und Überwachung von  
Schwingungseinwirkungen aus den Bauarbeiten im  
Immissionsbereich IB-E5 „IHK Jägerstraße“  
(Messpunkt IB-E5, Jägerstraße 14-18, 70174 Stuttgart)

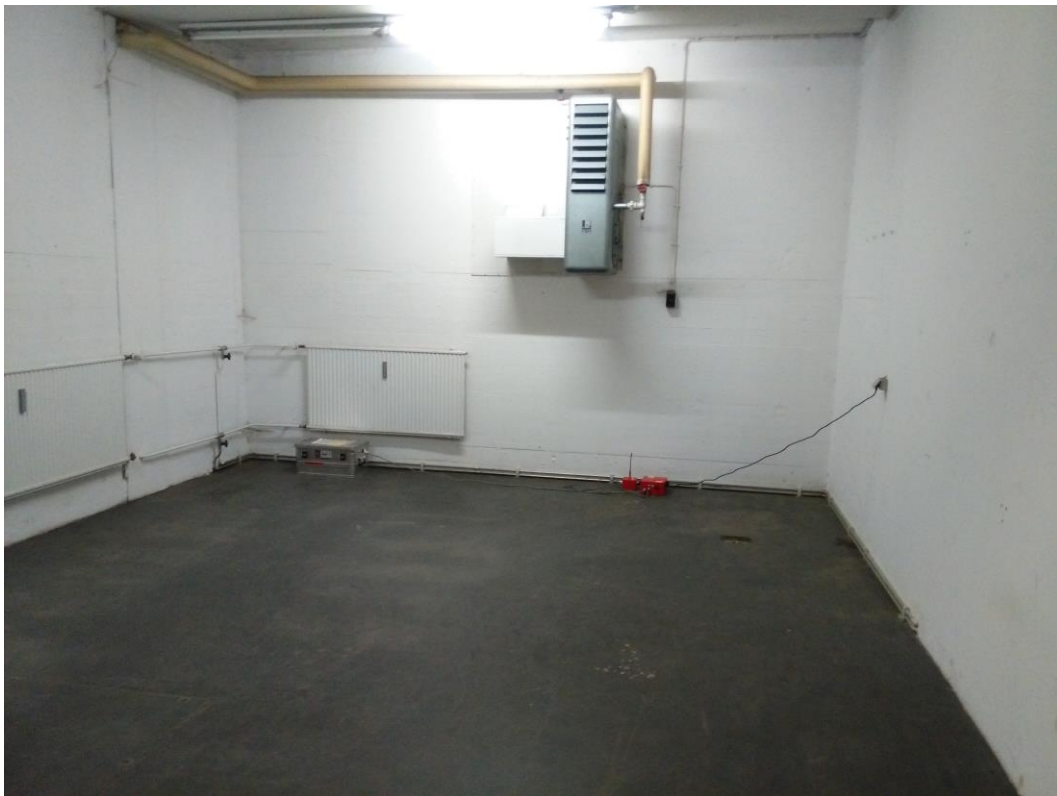
**Abbildung 1:** Neue Messposition im Gebäude Jägerstraße 14-18

Der Messpunkt wurde hierbei vor Beginn dieses Zeitraums vom Gebäude Jägerstraße 12 in 70174 Stuttgart um ca. 80 m in westlicher Richtung ins Kellergeschoss des Gebäudes Jägerstraße 14-18 und somit unmittelbar neben die Baugrube für das Verzweigungsbauwerk des Nordkopfes verlegt. Die entsprechende Messposition befindet sich am Fundament des Gebäudes Jägerstraße 14-18 in 70174 Stuttgart. Angaben zu Sachverhalt und Aufgabenstellung, zu den Bearbeitungsgrundlagen sowie zur Messdurchführung finden sich im Bericht Nr. 97712-AME-5.1 vom 22.05.2015.

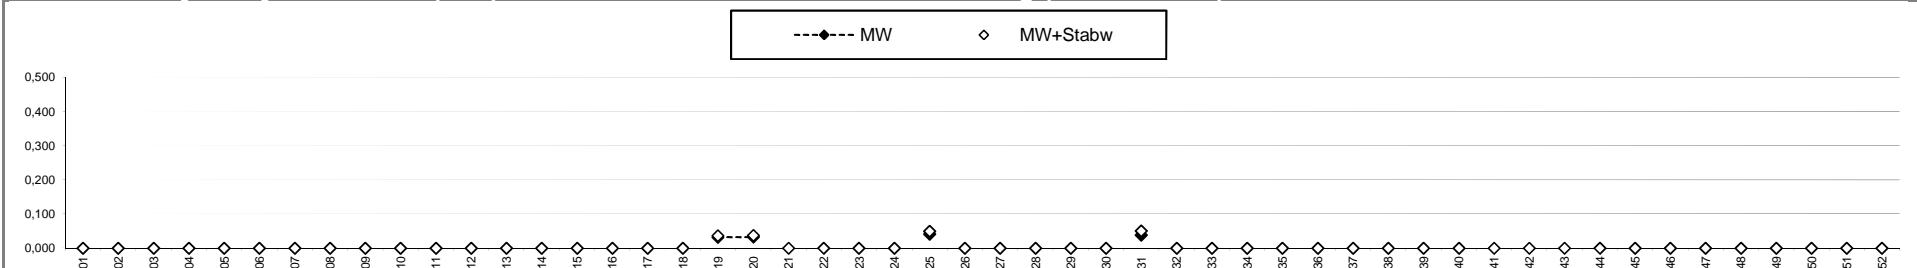
# Statistische Auswertung für das Jahr 2015 (graphische Darstellung)

In **Anhang 2.1** ist die letzte Zeile der Tabelle aus **Anhang 1.2** nochmals aufgeführt. Dort werden die Messwerte für alle Wochen des Messzeitraumes dargestellt. Diese Liste wird wöchentlich fortgeschrieben. In **Anhang 2.2** findet sich die graphische Darstellung der Mittelwerte für den bisher verstrichenen Messzeitraum. Auf die Darstellung der Maximalwerte wurde verzichtet, da hieraus keine Aussage über die Tendenz der Schwingungsimmissionen abzuleiten ist. Die ausgewiesenen Mittelwerte zeigen, ob die Schwingungsimmission im Vergleich zu den Vorwochen zu- oder abgenommen haben.
