Bericht Nr.: **97712-AME-5.6**
Datum: **11.11.2015**

MESSBERICHT - ERSCHÜTTERUNGEN**Bauvorhaben:**

Projekt „Stuttgart 21“: Umbau des Bahnknotens Stuttgart,
Ausbau- und Neubaustrecke Stuttgart – Augsburg,
Bereich Stuttgart – Wendlingen mit Flughafenanbindung

Messtechnische Erfassung und Überwachung von
Schwingungseinwirkungen aus den Bauarbeiten im
Immissionsbereich IB-E5 „IHK Jägerstraße“
(Messpunkt IB-E5, Jägerstraße 14-18, 70174 Stuttgart)

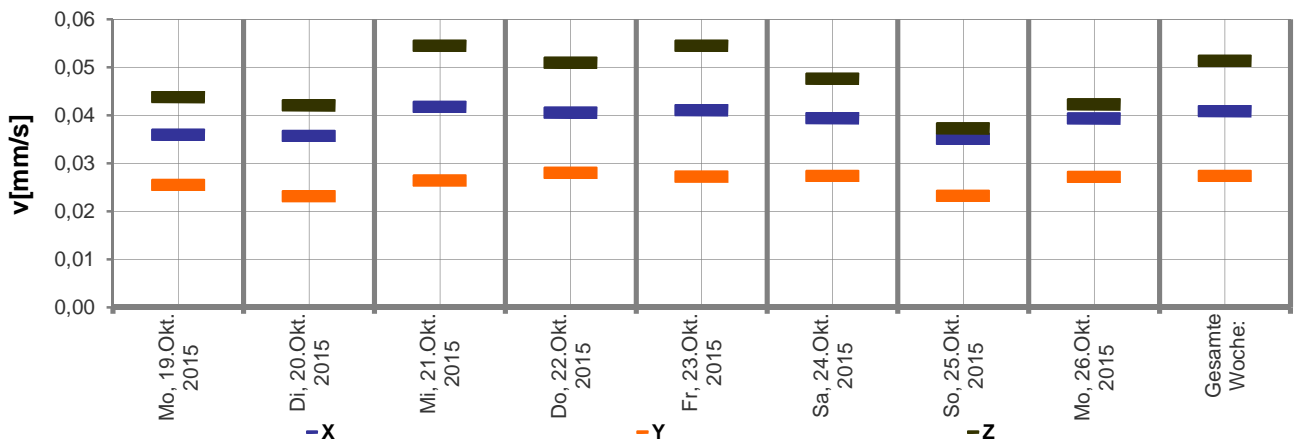
Mittelwerte mit Standardabweichung über den Messzeitraum

In **Anhang 1.2** findet sich die statistische Auswertung der vorliegenden Messungen. In der oberen Hälfte sind der Tagesmittelwert, der in den 4-minütigen Zeitintervallen aufgetretene Spitzenwert der Schwingschnelle mit der Standardabweichung, sowie der Tagesmaximalwert tabellarisch angegeben. Die letzte Zeile der Tabelle beschreibt die Mittelwerte und Maximalwerte der gesamten Woche. In der unteren Hälfte der Seite befinden sich die graphischen Darstellungen der Mittelwerte für die vorliegende Messung. In dem oberen Diagramm wird der Mittelwert plus Standardabweichung und in dem unteren Diagramm der Maximalwert für den jeweiligen Tag dargestellt.

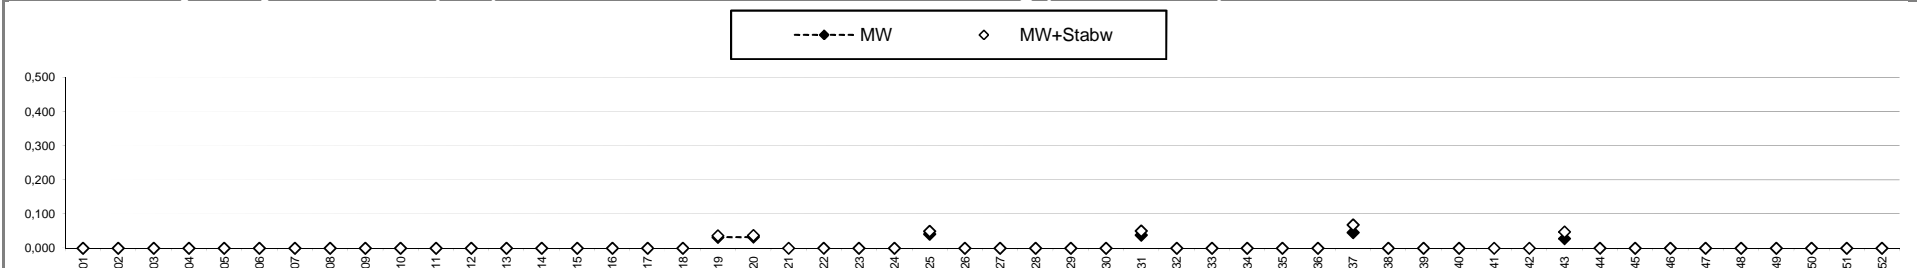
In **Anhang 2.1** ist die letzte Zeile der Tabelle aus **Anhang 1.2** nochmals aufgeführt. Dort werden die Messwerte für alle Wochen des Messzeitraumes dargestellt. Diese Liste wird wöchentlich fortgeschrieben. In **Anhang 2.2** findet sich die graphische Darstellung der Mittelwerte für den bisher verstrichenen Messzeitraum. Auf die Darstellung der Maximalwerte wurde verzichtet, da hieraus keine Aussage über die Tendenz der Schwingungs-

Z-Achse v in [mm/s] Mittelwerte (MW) und Mittelwert mit Standardabweichung (MW + Stabw)
