MESSBERICHT - ERSCHÜTTERUNGEN**Bauvorhaben:**

Projekt „Stuttgart 21“: Umbau des Bahnknotens Stuttgart,
Ausbau- und Neubaustrecke Stuttgart – Augsburg,
Bereich Stuttgart – Wendlingen mit Flughafenanbindung

Planfeststellungsabschnitt 1.1
Talquerung mit neuem Hauptbahnhof
Bahn-km -0,4-42,0 bis Bahn-km +0,4+32,0

Messtechnische Erfassung und Überwachung von
Schwingungseinwirkungen aus den Bauarbeiten im
Immissionsbereich IB-E5 „IHK Jägerstraße“
(Messpunkt IB-E5, Jägerstraße 14-18, 70174 Stuttgart)

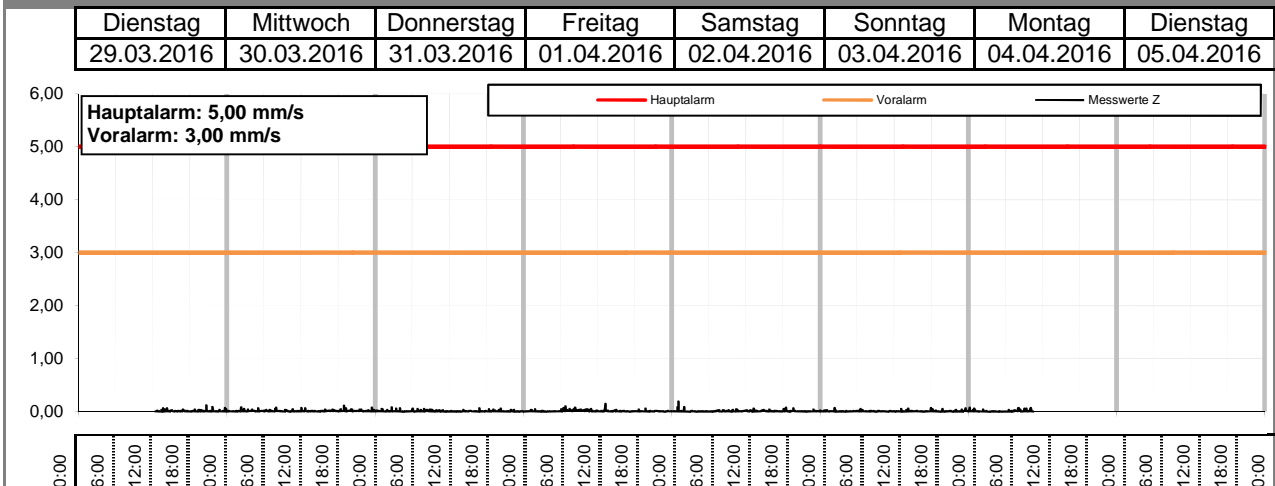
Z-Achse

In **Anhang 1.1** sind die ermittelten Messdaten für die entsprechende Kalenderwoche KW 13 getrennt nach den Messkanälen graphisch dargestellt. Die rote Linie zeigt den definierten Hauptalarmwert, die orangene Linie den Voralarmwert und die schwarze Linie die registrierten Messwerte.

Wie aus dem Anhang zu entnehmen ist, wurde die maximale Schwinggeschwindigkeit am Gebäudefundament in vertikaler Z-Richtung mit

$$v_{\max} = 0,197 \text{ mm/s}$$
