## MESSBERICHT - ERSCHÜTTERUNGEN

Projekt „Stuttgart 21“: Umbau des Bahnknotens Stuttgart,  
Ausbau- und Neubaustrecke Stuttgart – Augsburg,  
Bereich Stuttgart – Wendlingen mit Flughafenbindung

Planfeststellungsabschnitt 1.1  
Talquerung mit neuem Hauptbahnhof  
Bahn-km -0,4-42,0 bis Bahn-km +0,4+32,0

Messtechnische Erfassung und Überwachung von  
Schwingungseinwirkungen aus den Bauarbeiten im  
Immissionsbereich IB-E5 „IHK Jägerstraße“  
(Messpunkt IB-E5, Jägerstraße 14-18, 70174 Stuttgart)

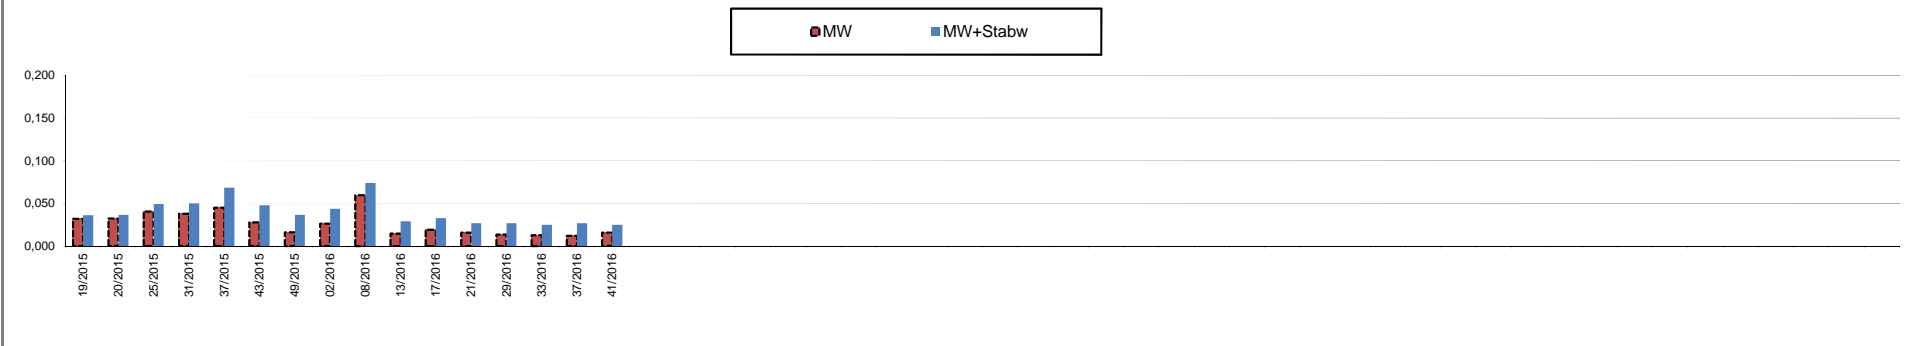
# Statistische Auswertung für das Jahr 2016 (graphische Darstellung)

In **Anhang 2.1** ist die letzte Zeile der Tabelle aus **Anhang 1.2** nochmals aufgeführt. Dort werden die Messwerte für alle Wochen des Messzeitraumes dargestellt. Diese Liste wird entsprechend dem Messkonzept PfA 1.1 fortgeschrieben. In **Anhang 2.2** findet sich die graphische Darstellung der Mittelwerte für den bisher verstrichenen Messzeitraum. Auf die Darstellung der Maximalwerte wurde verzichtet, da hieraus keine Aussage über die Tendenz der Schwingungsimmissionen abzuleiten ist. Die ausgewiesenen

Mittelwerte zeigen, ob die Schwingungsimmissionen im Vergleich zu den Vorwochen zu- oder abgenommen haben.
