## **MESSBERICHT - ERSCHÜTTERUNGEN**

Projekt „Stuttgart 21“: Umbau des Bahnknotens Stuttgart,  
Ausbau- und Neubaustrecke Stuttgart – Augsburg,  
Bereich Stuttgart – Wendlingen mit Flughafenanbindung

Planfeststellungsabschnitt 1.5  
Zuführungen Pariser Höfe

18.04.2022 bis 25.04.2022 (KW 16)

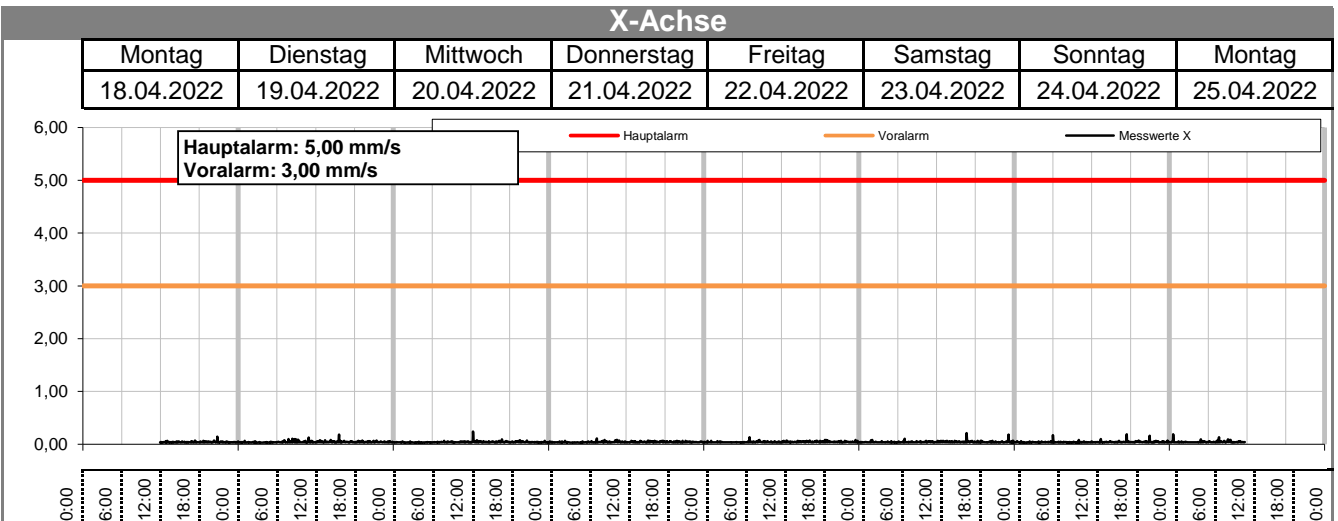
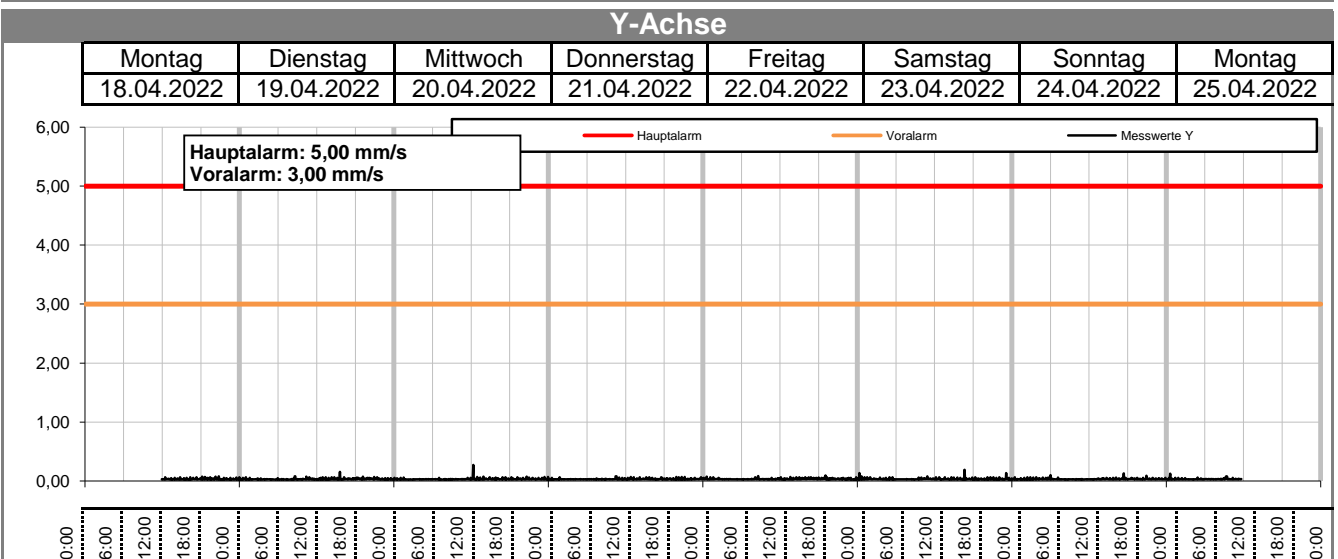
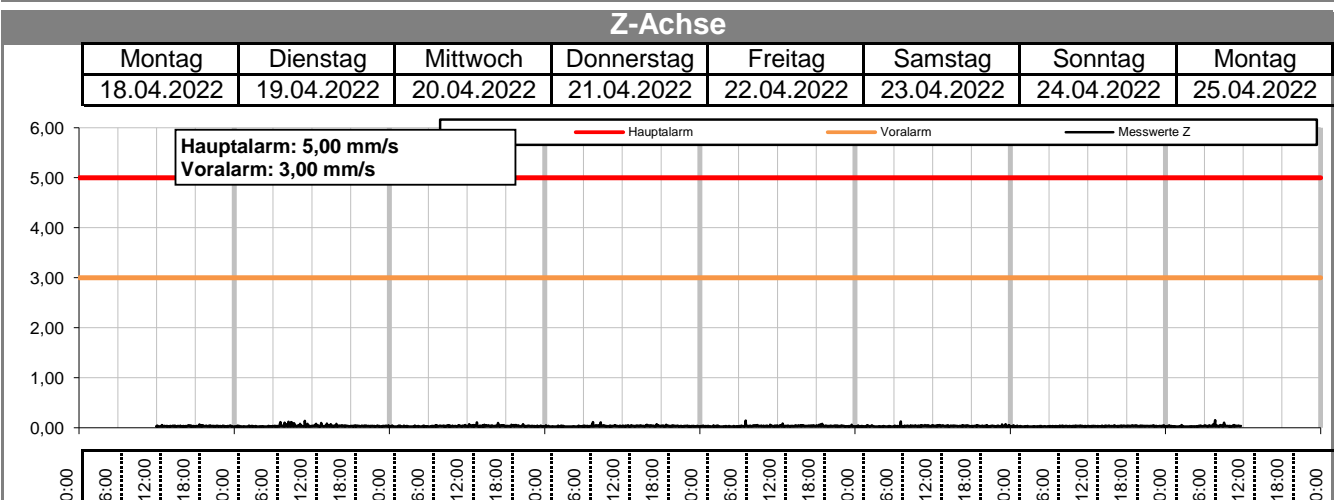
# Grafische Darstellung der Messwerte

In **Anhang 1.1** sind die ermittelten Messdaten für die Kalenderwoche getrennt nach den Messkanälen grafisch dargestellt. Die rote Linie zeigt den definierten Hauptalarmwert, die orange Linie den Voralarmwert und die schwarze Linie die registrierten Messwerte.

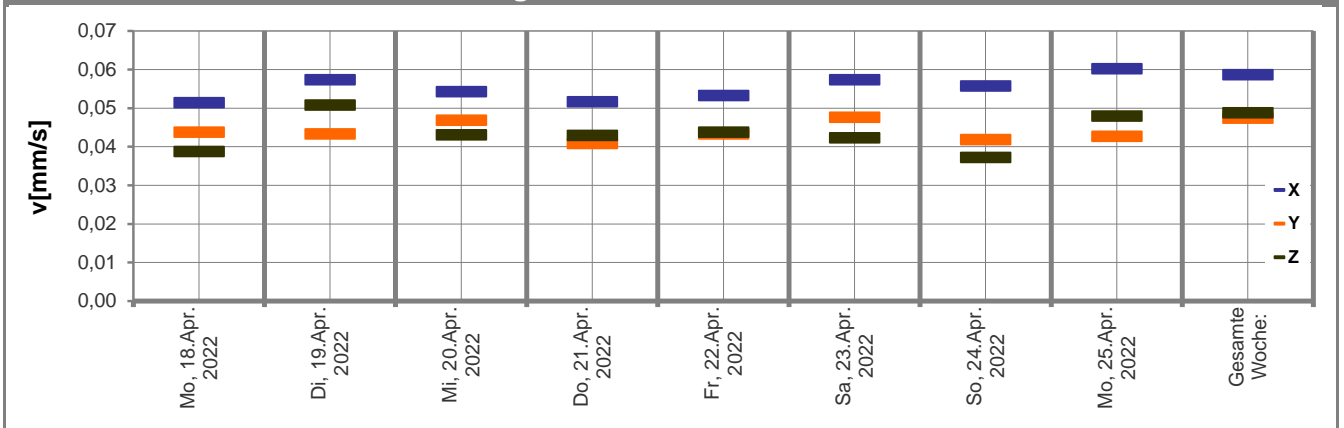
## Mittelwerte mit Standardabweichung über den Messzeitraum

In **Anhang 1.2** findet sich die statistische Auswertung der vorliegenden Messungen. In der oberen Hälfte sind der Tagesmittelwert, der in den 4-minütigen Zeitintervallen aufgetretene Spitzenwert der Schwingschnelle mit der Standardabweichung, sowie der Tagesmaximalwert tabellarisch angegeben. Die letzte Zeile der Tabelle beschreibt die Mittelwerte und Maximalwerte der gesamten Woche. In der unteren Hälfte der Seite befinden sich die grafischen Darstellungen der Mittelwerte für die vorliegende Messung. In dem oberen Diagramm wird der Mittelwert plus Standardabweichung und in dem unteren Diagramm der Maximalwert für den jeweiligen Tag dargestellt.

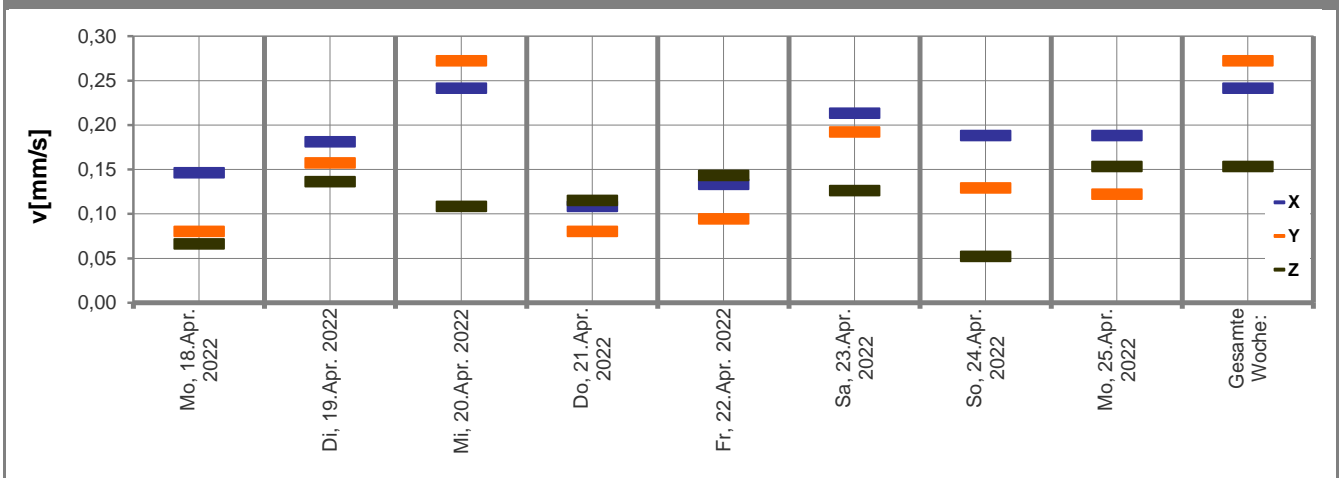
## Maximalwerte über den Messzeitraum

Wie aus dem Anhang 1.2 zu entnehmen ist, wurde die maximale Schwingungsschnelle am Gebäudefundament in horizontaler X -Richtung mit

$$v_{\max} = 0,272 \text{ mm/s}$$

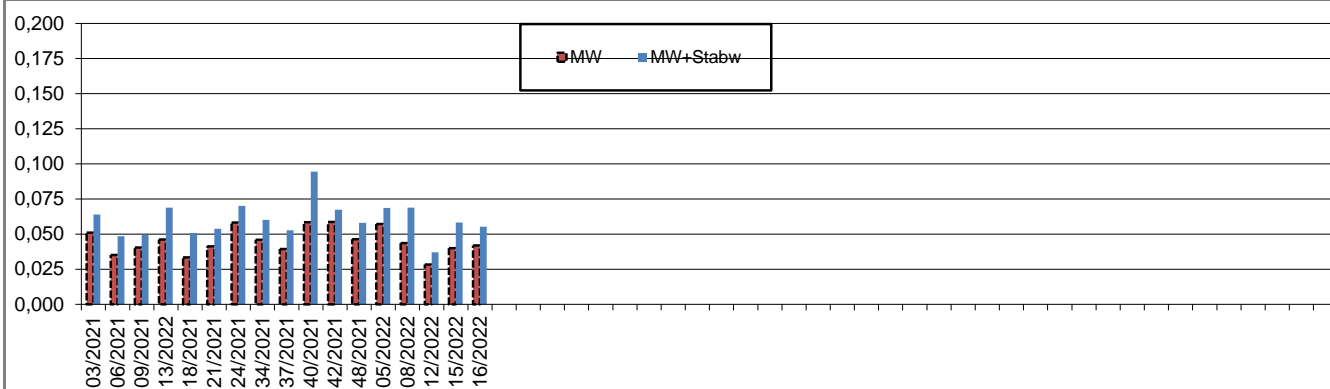
### X-Achse v in [mm/s]

In **Anhang 2.2** findet sich die grafische Darstellung der Mittelwerte für den bisher verstrichenen Messzeitraum. Auf die Darstellung der Maximalwerte wurde verzichtet, da hieraus keine Aussage über die Tendenz der Schwingungsimmissionen abzuleiten ist. Die ausgewiesenen Mittelwerte zeigen, ob die Schwingungsimmissionen im Vergleich zu den Vorwochen zu- oder abgenommen haben.

#### Mittelwerte (MW) und Mittelwert mit Standardabweichung (MW + Stabw)

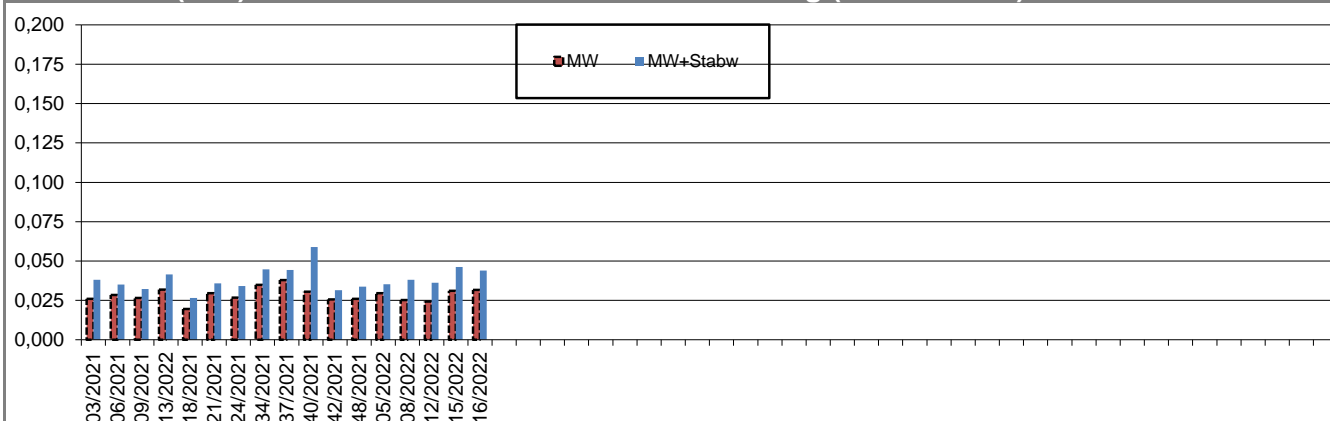
### Y-Achse v in [mm/s]

#### Mittelwerte (MW) und Mittelwert mit Standardabweichung (MW + Stabw)

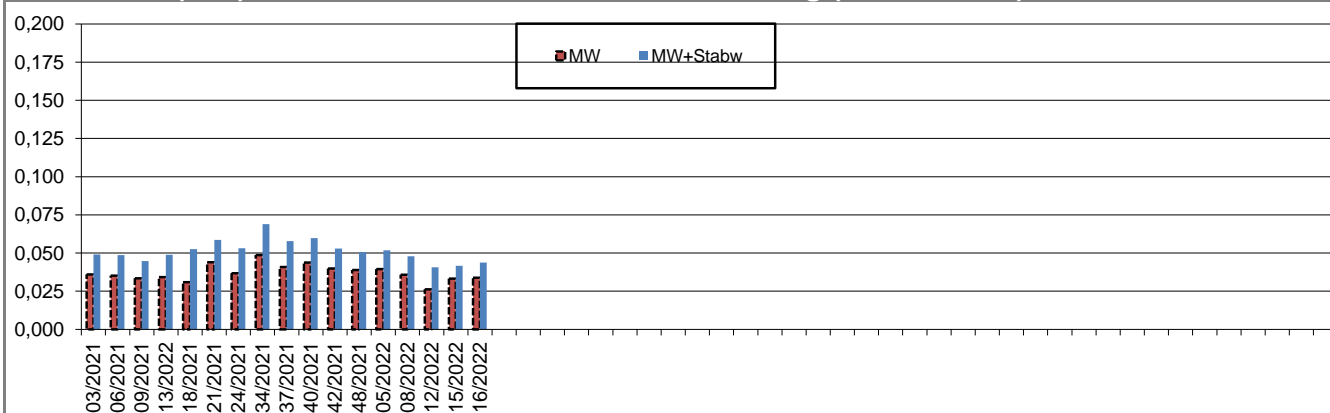
### Z-Achse v in [mm/s]

#### Mittelwerte (MW) und Mittelwert mit Standardabweichung (MW + Stabw)
