## **MESSBERICHT - ERSCHÜTTERUNGEN**

Projekt „Stuttgart 21“: Umbau des Bahnknotens Stuttgart,  
Ausbau- und Neubaustrecke Stuttgart – Augsburg,  
Bereich Stuttgart – Wendlingen mit Flughafenanbindung

Planfeststellungsabschnitt 1.5  
Zuführungen Pariser Höfe

Messtechnische Erfassung und Überwachung von Schwingungs-  
einwirkungen aus den Bauarbeiten im Immissionsbereich IB-E11  
„Pariser Höfe“  
(Messpunkt IB-S11, Osloerstraße 15-17, 70173 Stuttgart)

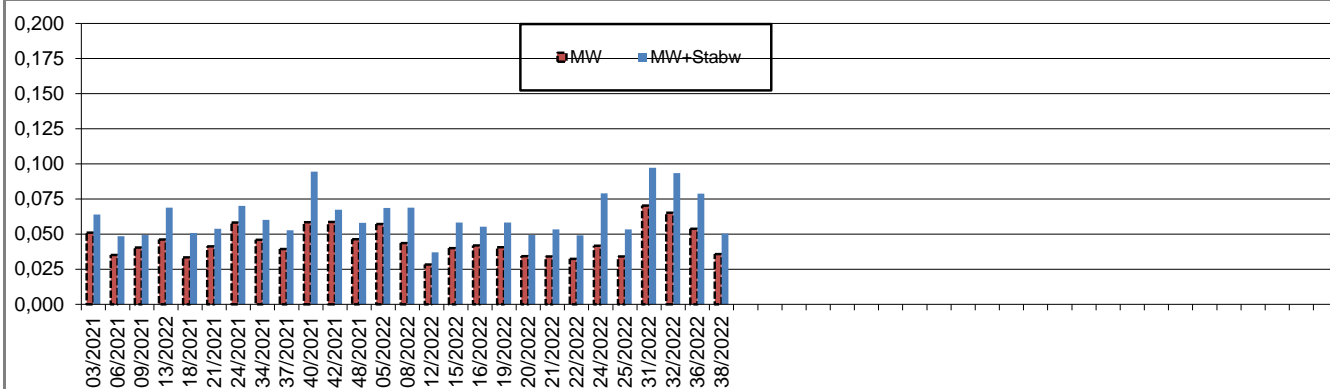
### X-Achse v in [mm/s]

In **Anhang 2.2** findet sich die grafische Darstellung der Mittelwerte für den bisher verstrichenen Messzeitraum. Auf die Darstellung der Maximalwerte wurde verzichtet, da hieraus keine Aussage über die Tendenz der Schwingungsimmissionen abzuleiten ist. Die ausgewiesenen Mittelwerte zeigen, ob die Schwingungsimmissionen im Vergleich zu den Vorwochen zu- oder abgenommen haben.

#### Mittelwerte (MW) und Mittelwert mit Standardabweichung (MW + Stabw)

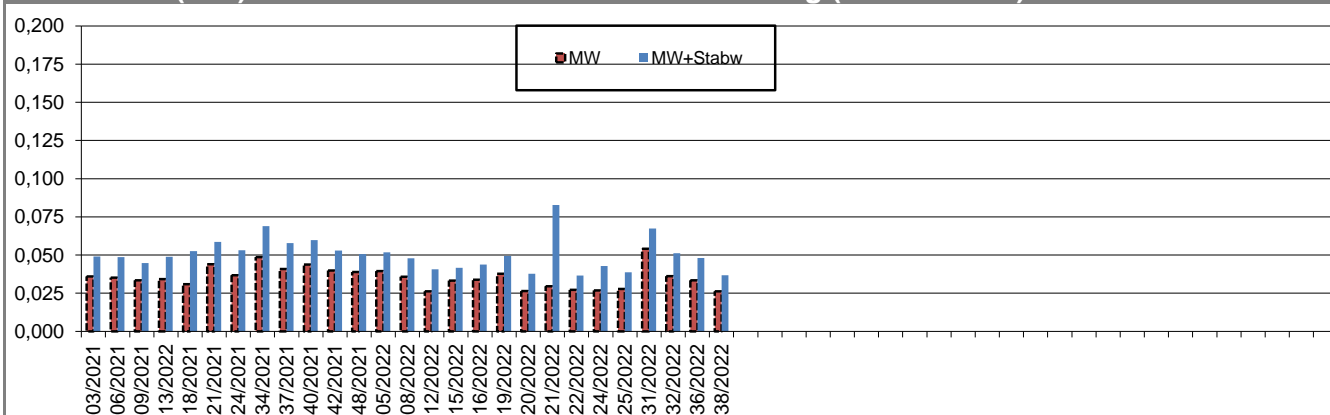
### Z-Achse v in [mm/s]

#### Mittelwerte (MW) und Mittelwert mit Standardabweichung (MW + Stabw)
