MESSBERICHT - ERSCHÜTTERUNGEN

Projekt „Stuttgart 21“: Umbau des Bahnknotens Stuttgart,
Ausbau- und Neubaustrecke Stuttgart – Augsburg,
Bereich Stuttgart – Wendlingen mit Flughafenanbindung

Planfeststellungsabschnitt 1.1
Talquerung mit neuem Hauptbahnhof
Bahn-km -0,4-42,0 bis Bahn-km +0,4+32,0

Messtechnische Erfassung und Überwachung von Schwingungs-
einwirkungen aus den Bauarbeiten im Immissionsbereich IB-E1
„Sängerstraße“
(Messpunkt IB-E1, Sängerstraße 6, 70182 Stuttgart)

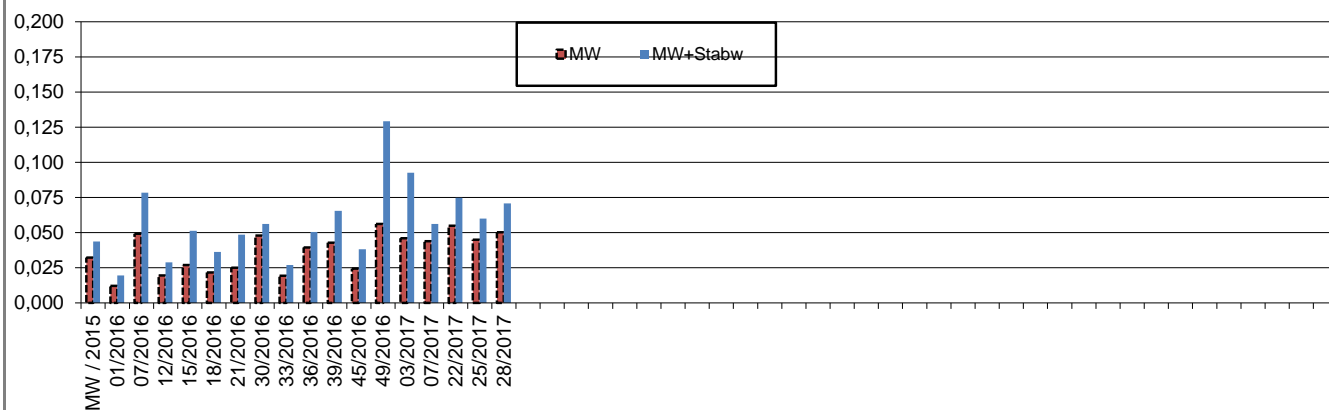
Z-Achse v in [mm/s]

In **Anhang 2.2** findet sich die graphische Darstellung der Mittelwerte für den bisher verstrichenen Messzeitraum. Auf die Darstellung der Maximalwerte wurde verzichtet, da hieraus keine Aussage über die Tendenz der Schwingungsimmissionen abzuleiten ist. Die ausgewiesenen Mittelwerte zeigen, ob die Schwingungsimmissionen im Vergleich zu den Vorwochen zu- oder abgenommen haben.

Mittelwerte (MW) und Mittelwert mit Standardabweichung (MW + Stabw)
