## **MESSBERICHT - ERSCHÜTTERUNGEN**

Projekt „Stuttgart 21“: Umbau des Bahnknotens Stuttgart,  
Ausbau- und Neubaustrecke Stuttgart – Augsburg,  
Bereich Stuttgart – Wendlingen mit Flughafenanbindung

Messtechnische Erfassung und Überwachung von Schwingungs-  
einwirkungen aus den Bauarbeiten im Immissionsbereich IB-E1  
„Sängerstraße“

07.05.2018 bis 14.05.2018 (KW 19)

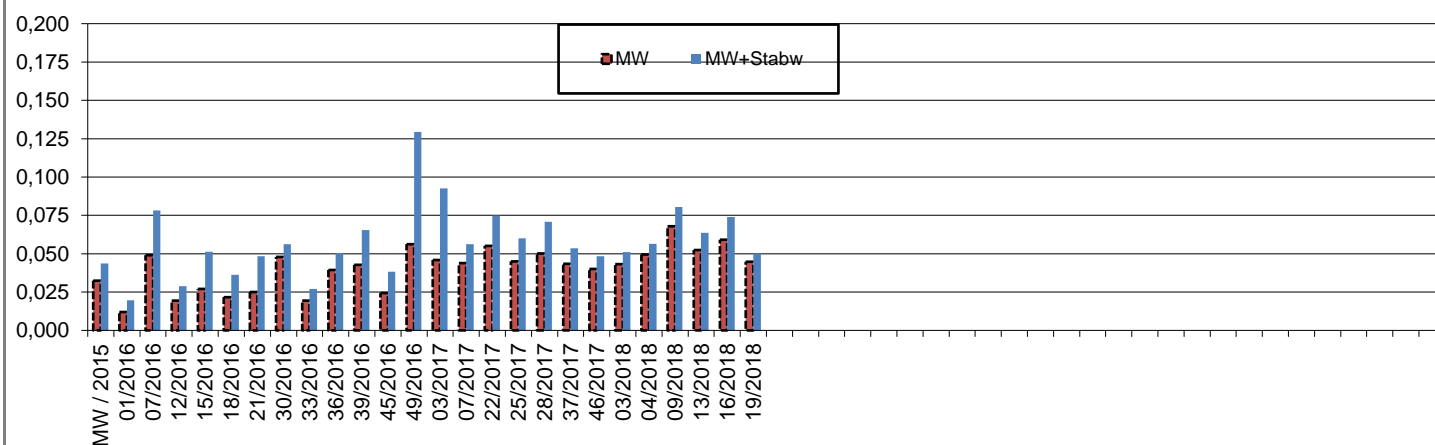
### Z-Achse v in [mm/s]

In **Anhang 2.2** findet sich die graphische Darstellung der Mittelwerte für den bisher verstrichenen Messzeitraum. Auf die Darstellung der Maximalwerte wurde verzichtet, da hieraus keine Aussage über die Tendenz der Schwingungsimmissionen abzuleiten ist. Die ausgewiesenen Mittelwerte zeigen, ob die Schwingungsimmissionen im Vergleich zu den Vorwochen zu- oder abgenommen haben.

Mittelwerte (MW) und Mittelwert mit Standardabweichung (MW + Stabw)
