Bericht Nr.: 19978009-AME-1_82
Datum: 18.12.2019

MESSBERICHT - ERSCHÜTTERUNGEN

Projekt „Stuttgart 21“: Umbau des Bahnknotens Stuttgart,
Ausbau- und Neubaustrecke Stuttgart – Augsburg,
Bereich Stuttgart – Wendlingen mit Flughafenanbindung

Messtechnische Erfassung und Überwachung von Schwingungs-
einwirkungen aus den Bauarbeiten im Immissionsbereich IB-E1
„Sängerstraße“

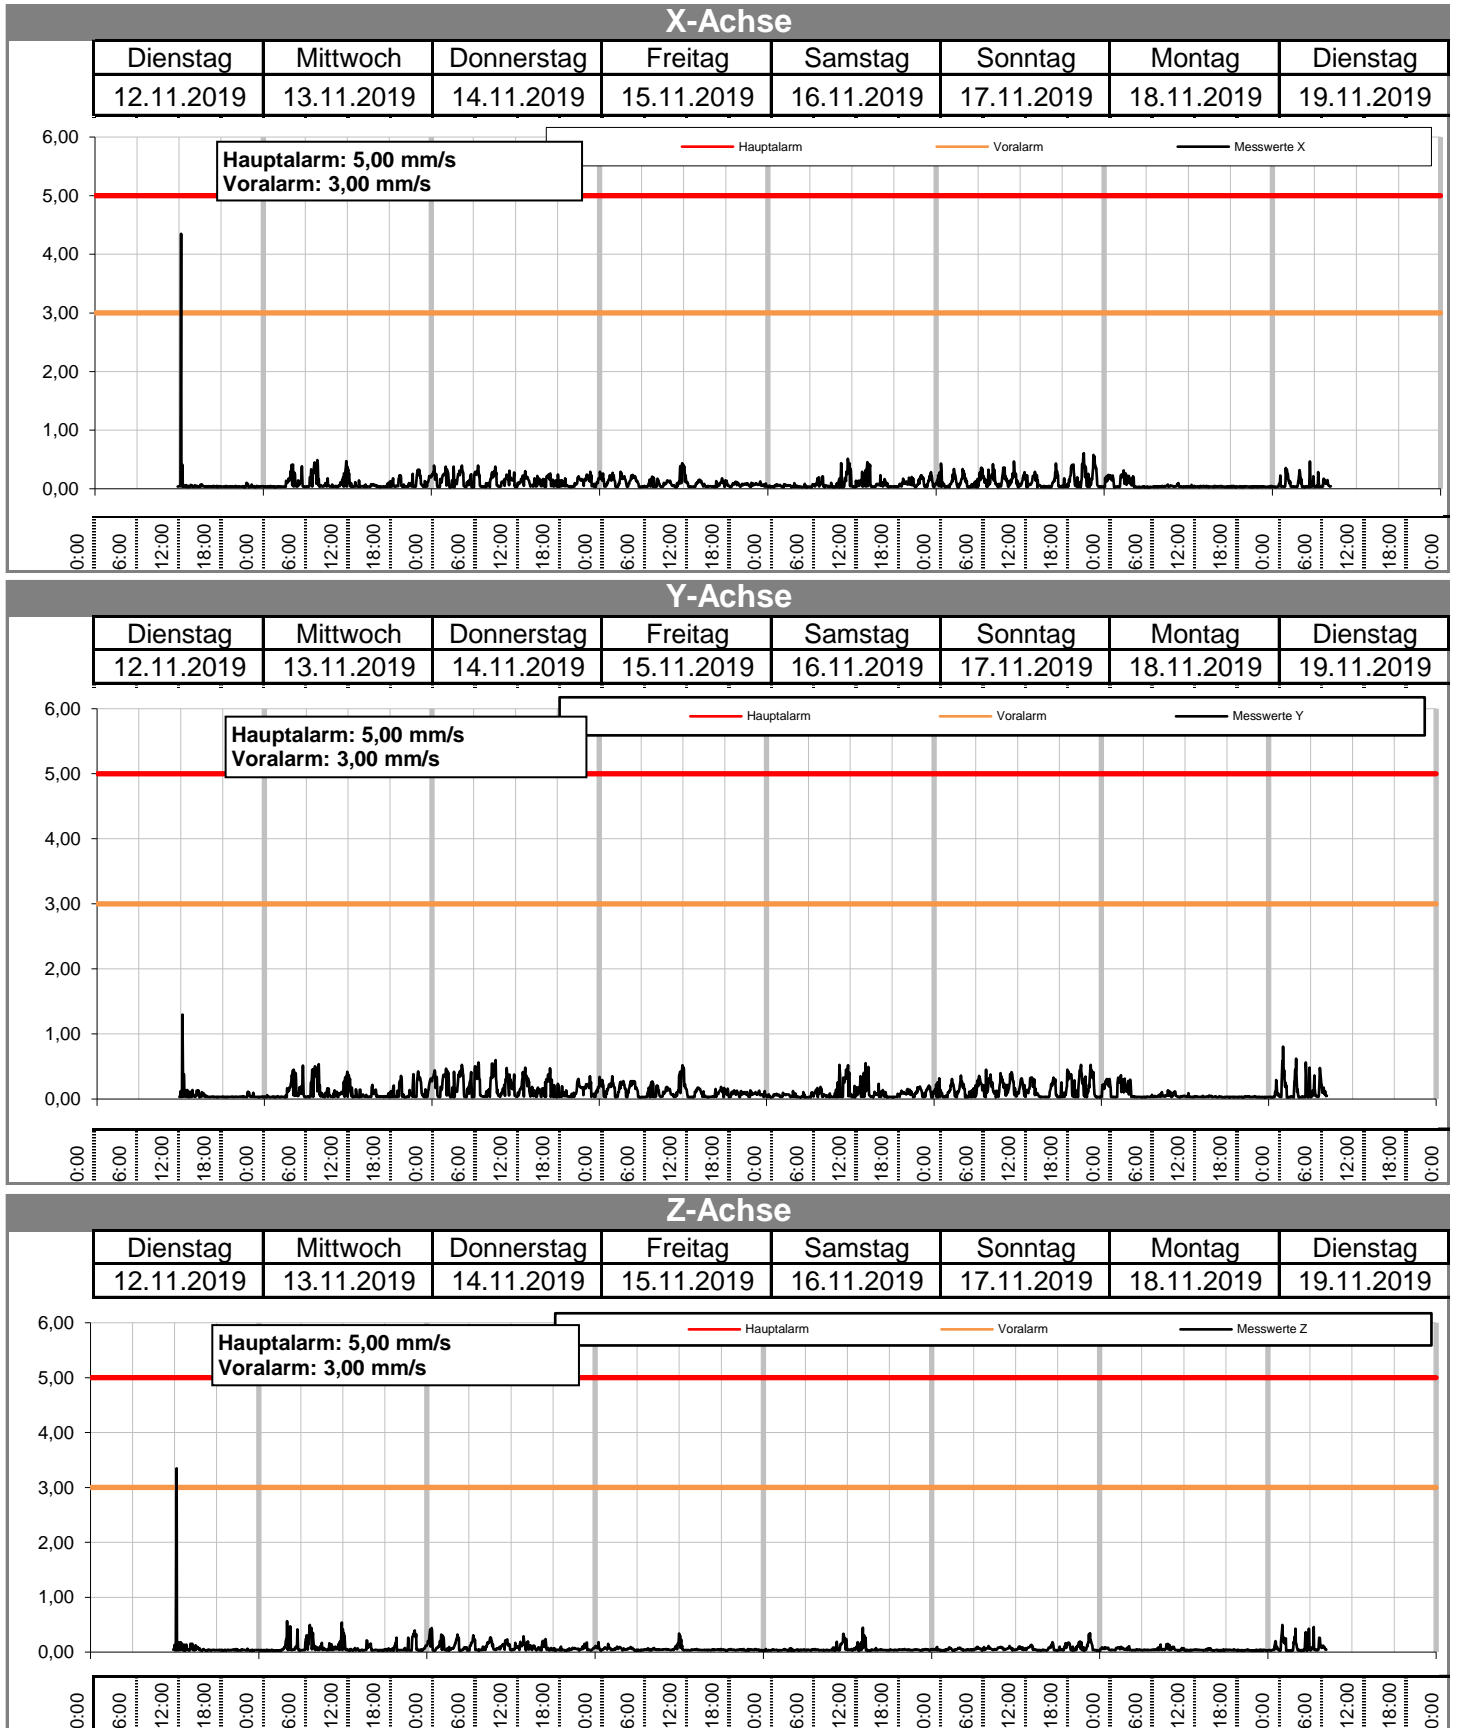
Grafische Darstellung der Messwerte

In Anhang 1.1 sind die ermittelten Messdaten für die Kalenderwoche getrennt nach den Messkanälen graphisch dargestellt. Die rote Linie zeigt den definierten Hauptalarmwert, die orange Linie den Voralarmwert und die schwarze Linie die registrierten Messwerte.

Messzeitraum: von 12.11.2019 bis 19.11.2019

Messposition: Kellergeschoss
Objektadresse: Sangerstrae 6, 70182 Stuttgart

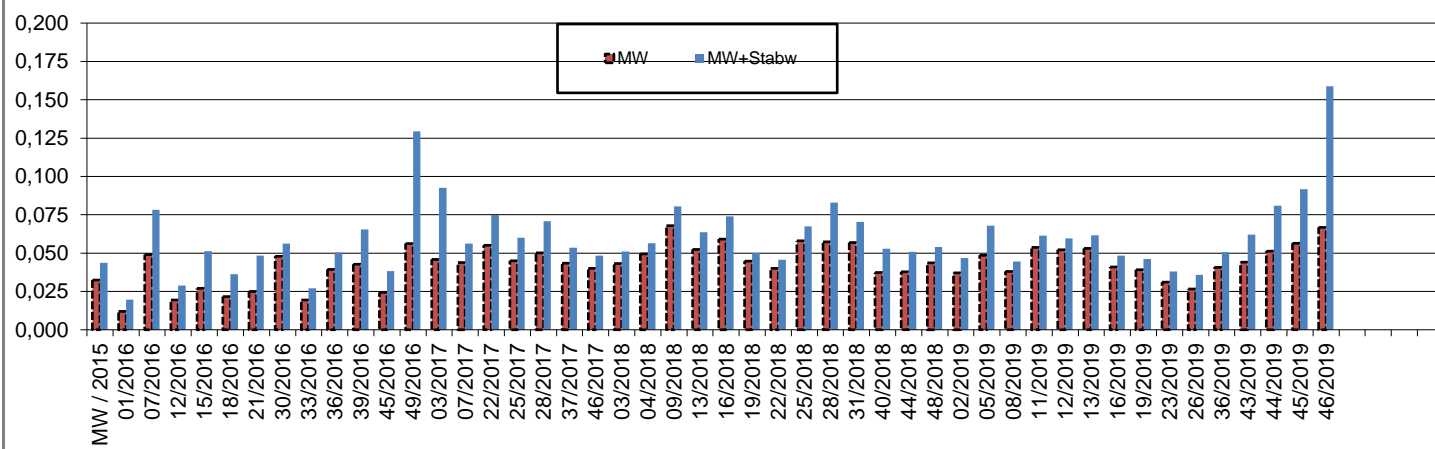
Z-Achse v in [mm/s]

In Anhang 2.2 findet sich die graphische Darstellung der Mittelwerte für den bisher verstrichenen Messzeitraum. Auf die Darstellung der Maximalwerte wurde verzichtet, da hieraus keine Aussage über die Tendenz der Schwingungsimmissionen abzuleiten ist. Die ausgewiesenen Mittelwerte zeigen, ob die Schwingungsimmissionen im Vergleich zu den Vorwochen zu- oder abgenommen haben.

Mittelwerte (MW) und Mittelwert mit Standardabweichung (MW + Stabw)
