MESSBERICHT - ERSCHÜTTERUNGEN

Projekt „Stuttgart 21“: Umbau des Bahnknotens Stuttgart,
Ausbau- und Neubaustrecke Stuttgart – Augsburg,
Bereich Stuttgart – Wendlingen mit Flughafenanbindung

Planfeststellungsabschnitt 1.1
Talquerung mit neuem Hauptbahnhof
Bahn-km -0,4-42,0 bis Bahn-km +0,4+32,0

Messtechnische Erfassung und Überwachung von Schwingungs-
einwirkungen aus den Bauarbeiten im Immissionsbereich IB-E1
„Sängerstraße“
(Messpunkt IB-E1, Sängerstraße 6, 70182 Stuttgart)

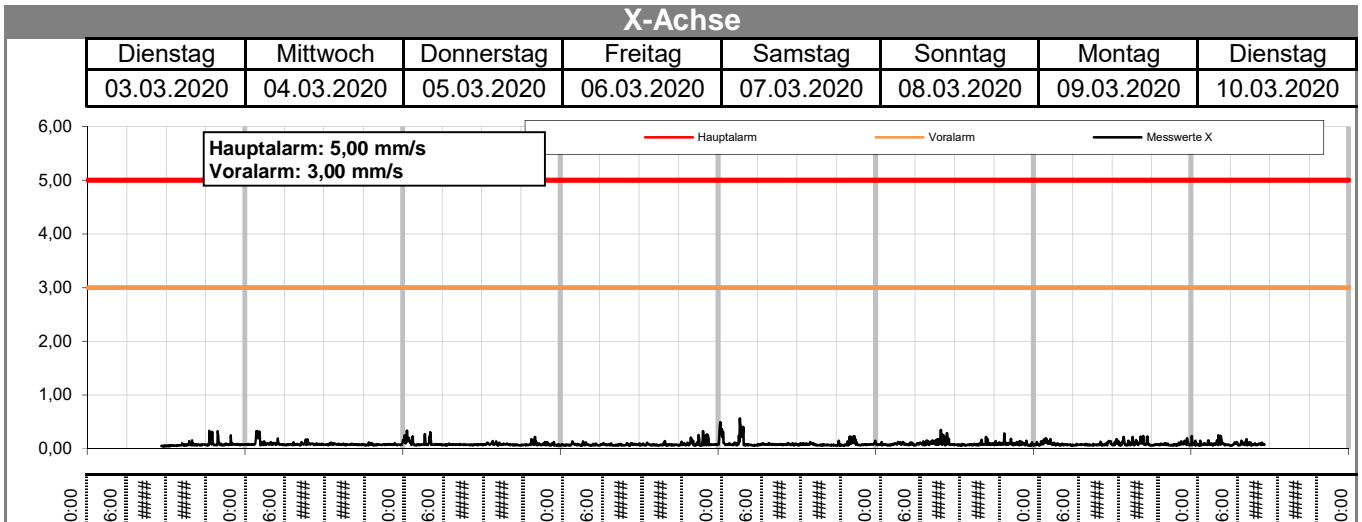
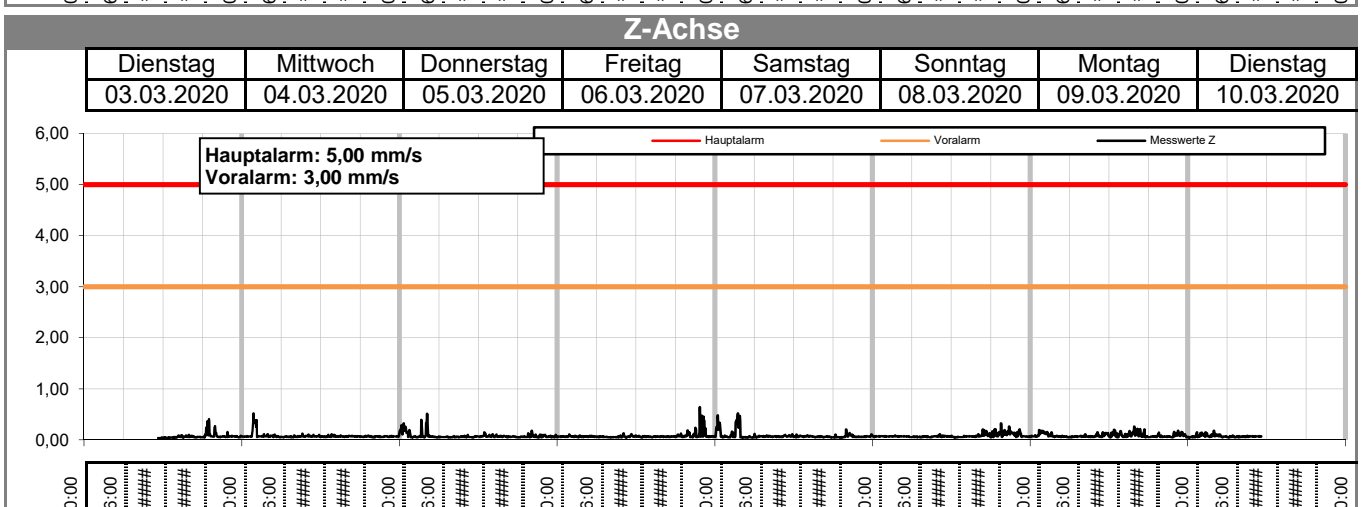
Grafische Darstellung der Messwerte

In **Anhang 1.1** sind die ermittelten Messdaten für die Kalenderwoche getrennt nach den Messkanälen graphisch dargestellt. Die rote Linie zeigt den definierten Hauptalarmwert, die orange Linie den Voralarmwert und die schwarze Linie die registrierten Messwerte.

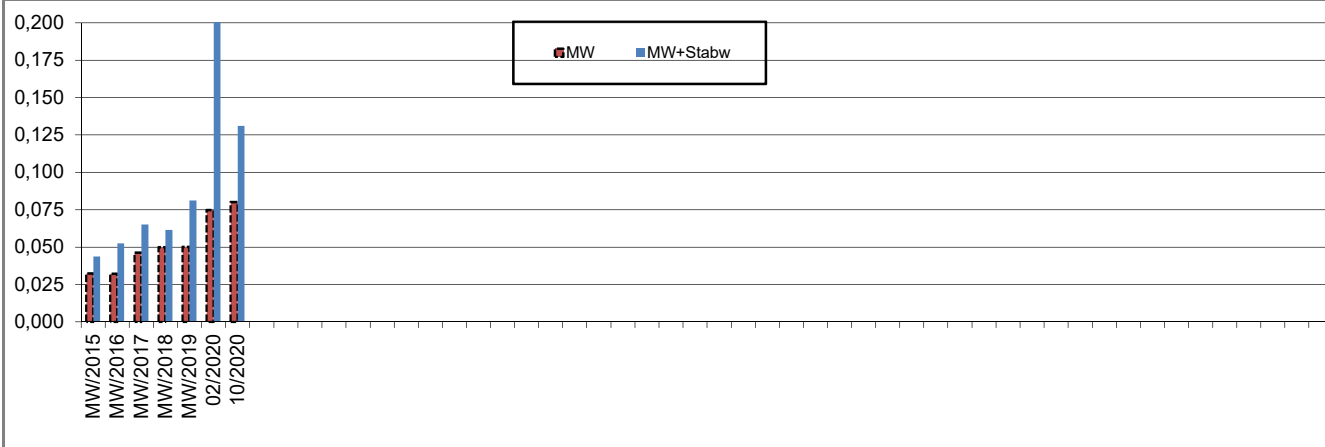
Z-Achse v in [mm/s]

In **Anhang 2.2** findet sich die graphische Darstellung der Mittelwerte für den bisher verstrichenen Messzeitraum. Auf die Darstellung der Maximalwerte wurde verzichtet, da hieraus keine Aussage über die Tendenz der Schwingungsimmissionen abzuleiten ist. Die ausgewiesenen Mittelwerte zeigen, ob die Schwingungsimmissionen im Vergleich zu den Vorwochen zu- oder abgenommen haben.

Mittelwerte (MW) und Mittelwert mit Standardabweichung (MW + Stabw)
