## MESSBERICHT - ERSCHÜTTERUNGEN

Projekt „Stuttgart 21“: Umbau des Bahnknotens Stuttgart,  
Ausbau- und Neubaustrecke Stuttgart – Augsburg,  
Bereich Stuttgart – Wendlingen mit Flughafenbindung

Planfeststellungsabschnitt 1.1  
Talquerung mit neuem Hauptbahnhof  
Bahn-km -0,4-42,0 bis Bahn-km +0,4+32,0

Messtechnische Erfassung und Überwachung von  
Schwingungseinwirkungen aus den Bauarbeiten im  
Immissionsbereich IB-E1 „Sängerstraße“  
(Messpunkt IB-E1, Sängerstraße 6, 70182 Stuttgart)

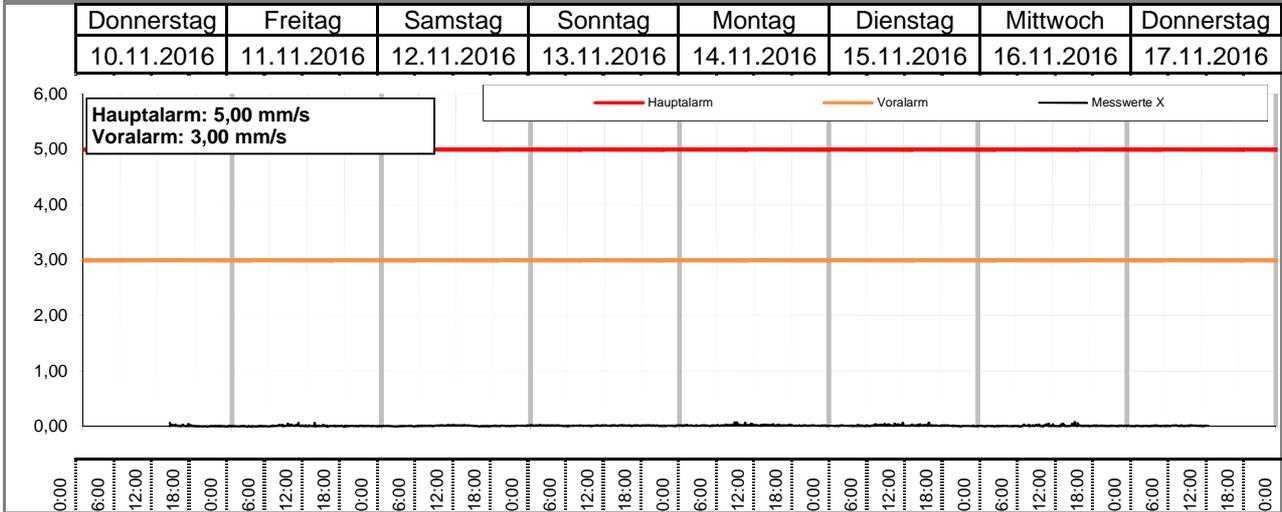
### X-Achse

In **Anhang 1.1** sind die ermittelten Messdaten für die Kalenderwoche getrennt nach den Messkanälen graphisch dargestellt. Die rote Linie zeigt den definierten Hauptalarmwert, die orange Linie den Voralarmwert und die schwarze Linie die registrierten Messwerte.

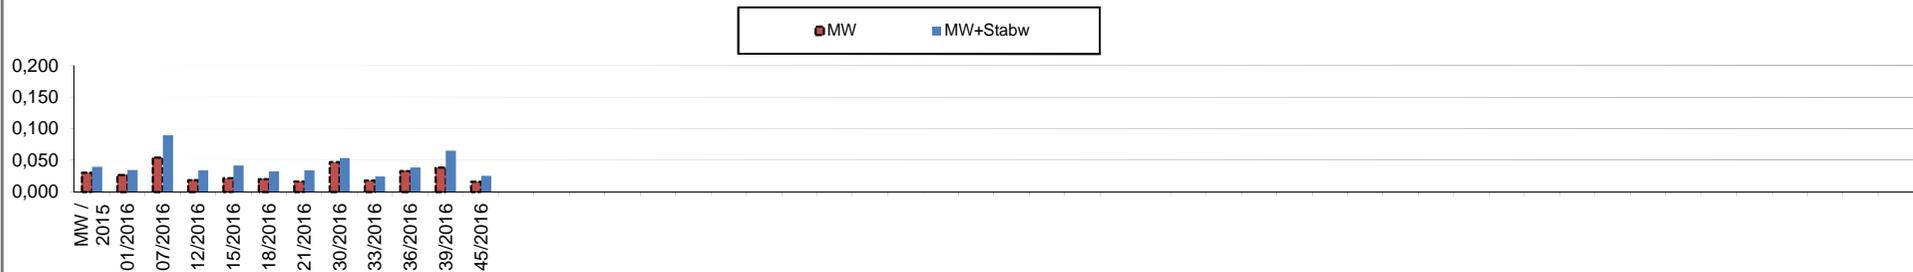
In **Anhang 2.1** ist die letzte Zeile der Tabelle aus **Anhang 1.2** nochmals aufgeführt. Dort werden der Mittelwert des Jahres 2015 und die Messwerte für alle Wochen des aktuellen Messjahres 2016 dargestellt. Diese Liste wird entsprechend dem Messkonzept PfA 1.1 fortgeschrieben. In **Anhang 2.2** findet sich die graphische Darstellung der Mittelwerte für den bisher verstrichenen Messzeitraum. Auf die Darstellung der Maximalwerte wurde verzichtet, da hieraus keine Aussage über die Tendenz der Schwingungs-

immissionen abzuleiten ist. Die ausgewiesenen Mittelwerte zeigen, ob die Schwingungsimmissionen im Vergleich zu den Vorwochen zu- oder abgenommen haben.

### X-Achse v in [mm/s] Mittelwerte (MW) und Mittelwert mit Standardabweichung (MW + Stabw)

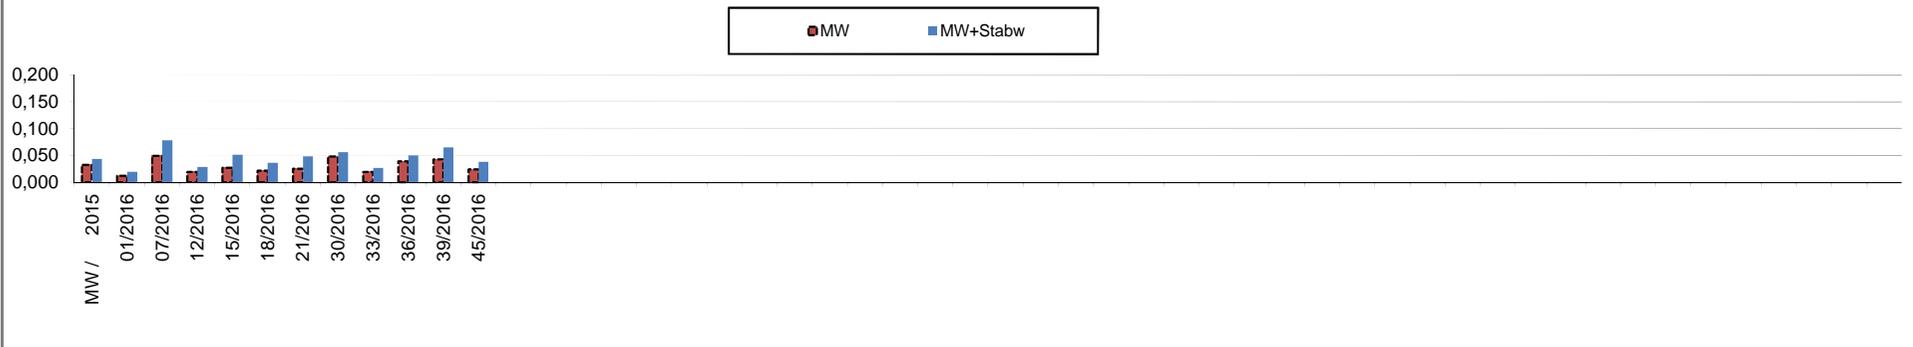
### Z-Achse v in [mm/s] Mittelwerte (MW) und Mittelwert mit Standardabweichung (MW + Stabw)
