MESSBERICHT - ERSCHÜTTERUNGEN

Projekt „Stuttgart 21“: Umbau des Bahnknotens Stuttgart,
Ausbau- und Neubaustrecke Stuttgart – Augsburg,
Bereich Stuttgart – Wendlingen mit Flughafenanbindung

Planfeststellungsabschnitt 1.1
Talquerung mit neuem Hauptbahnhof
Bahn-km -0,4-42,0 bis Bahn-km +0,4+32,0

Messtechnische Erfassung und Überwachung von Schwingungs-
einwirkungen aus den Bauarbeiten im Immissionsbereich IB- E5
„IHK Jägerstraße“
(Messpunkt IB-E5, Jägerstraße 14-18, 70182 Stuttgart)

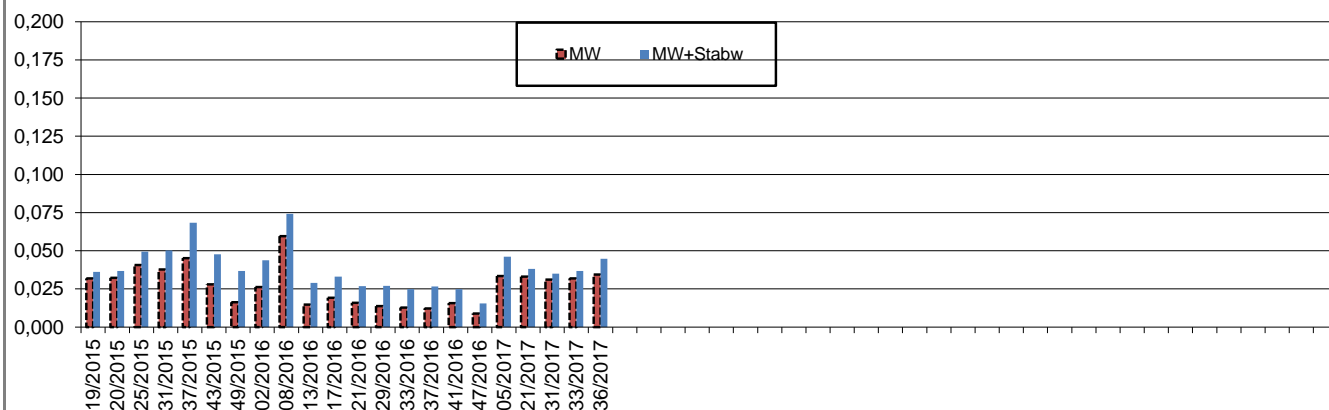
Z-Achse v in [mm/s]

In **Anhang 2.2** findet sich die graphische Darstellung der Mittelwerte für den bisher verstrichenen Messzeitraum. Auf die Darstellung der Maximalwerte wurde verzichtet, da hieraus keine Aussage über die Tendenz der Schwingungsimmissionen abzuleiten ist. Die ausgewiesenen Mittelwerte zeigen, ob die Schwingungsimmissionen im Vergleich zu den Vorwochen zu- oder abgenommen haben.

Mittelwerte (MW) und Mittelwert mit Standardabweichung (MW + Stabw)
