## **MESSBERICHT - ERSCHÜTTERUNGEN**

Projekt „Stuttgart 21“: Umbau des Bahnknotens Stuttgart,  
Ausbau- und Neubaustrecke Stuttgart – Augsburg,  
Bereich Stuttgart – Wendlingen mit Flughafenanbindung

Planfeststellungsabschnitt 1.5  
Zuführungen Pariser Höfe

Messtechnische Erfassung und Überwachung von Schwingungs-  
einwirkungen aus den Bauarbeiten im Immissionsbereich IB-E11  
„Pariser Höfe“  
(Messpunkt IB-S11, Osloerstraße 15-17, 70173 Stuttgart)

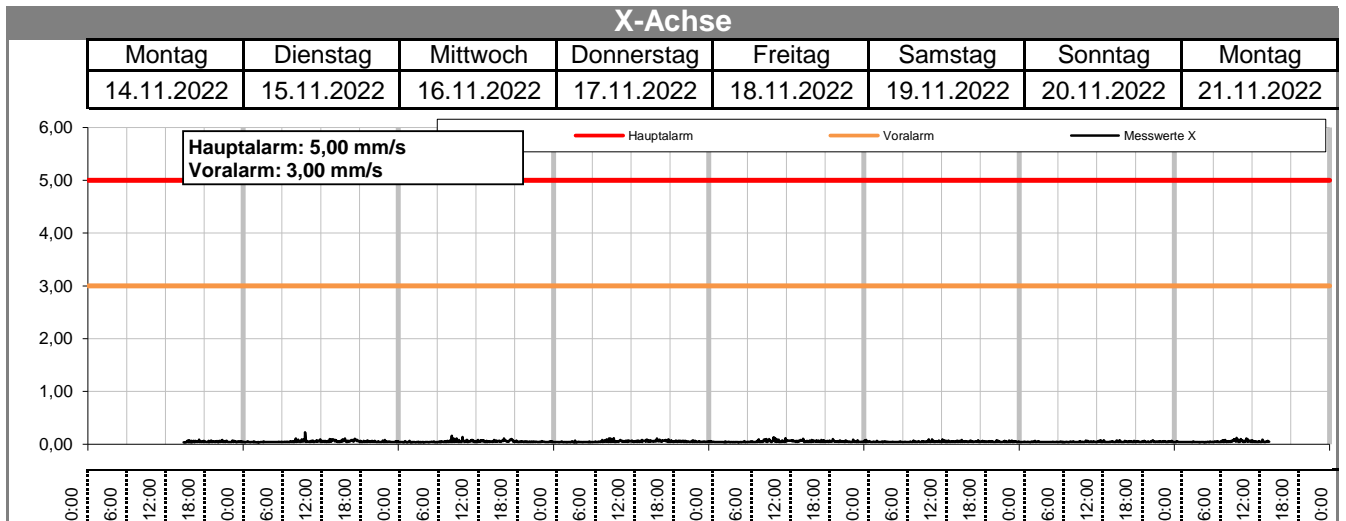
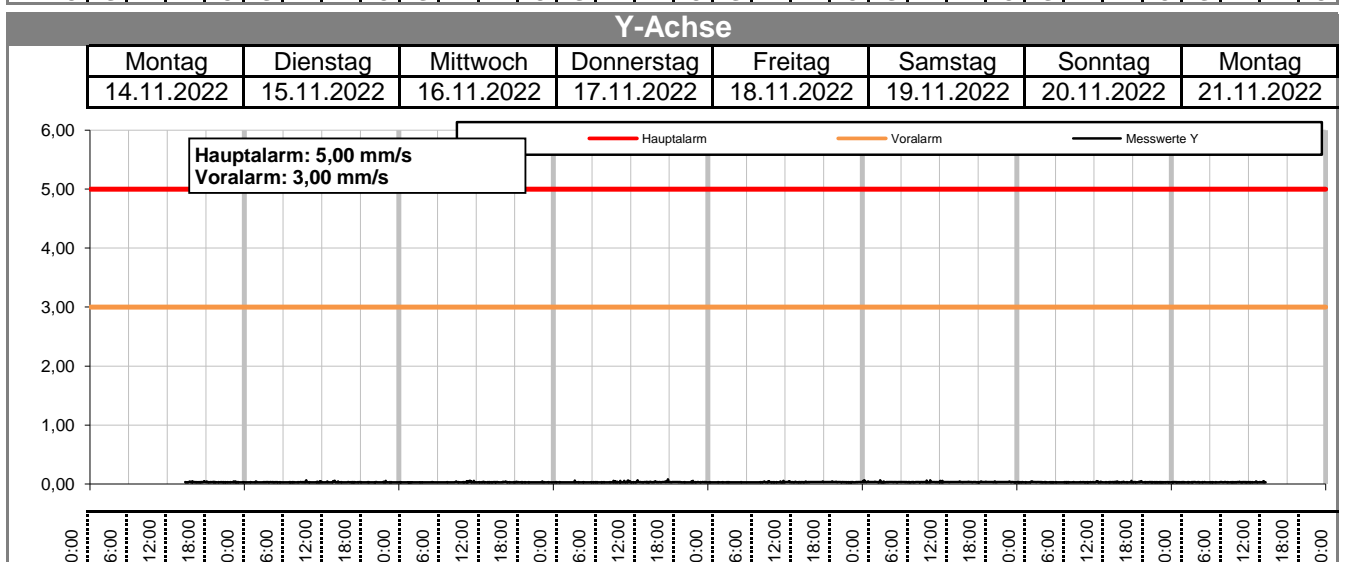
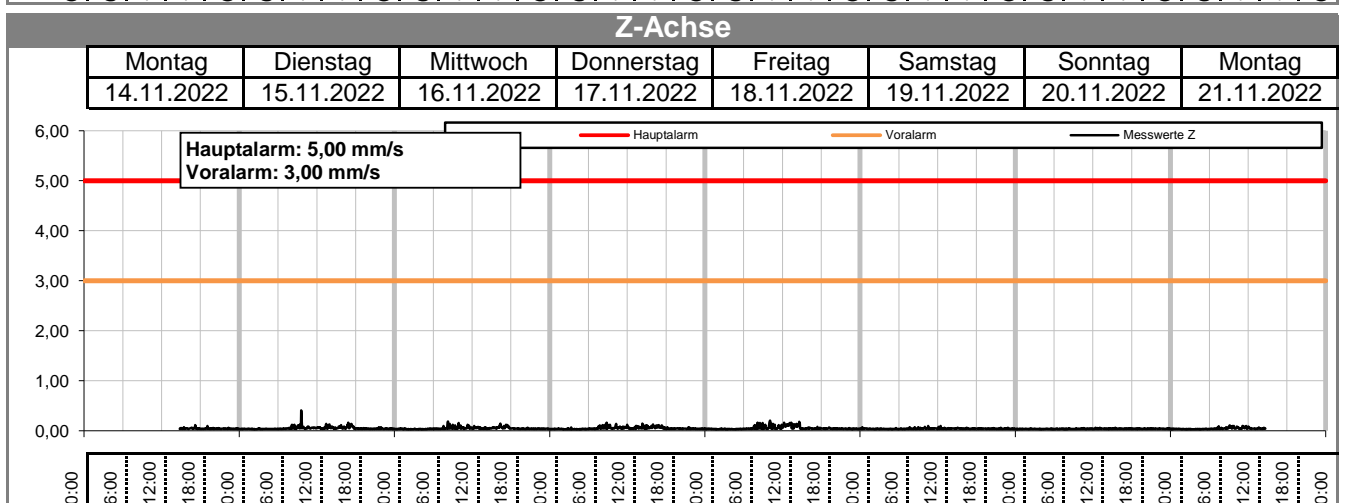
# Grafische Darstellung der Messwerte

In **Anhang 1.1** sind die ermittelten Messdaten für die Kalenderwoche getrennt nach den Messkanälen grafisch dargestellt. Die rote Linie zeigt den definierten Hauptalarmwert, die orange Linie den Voralarmwert und die schwarze Linie die registrierten Messwerte.

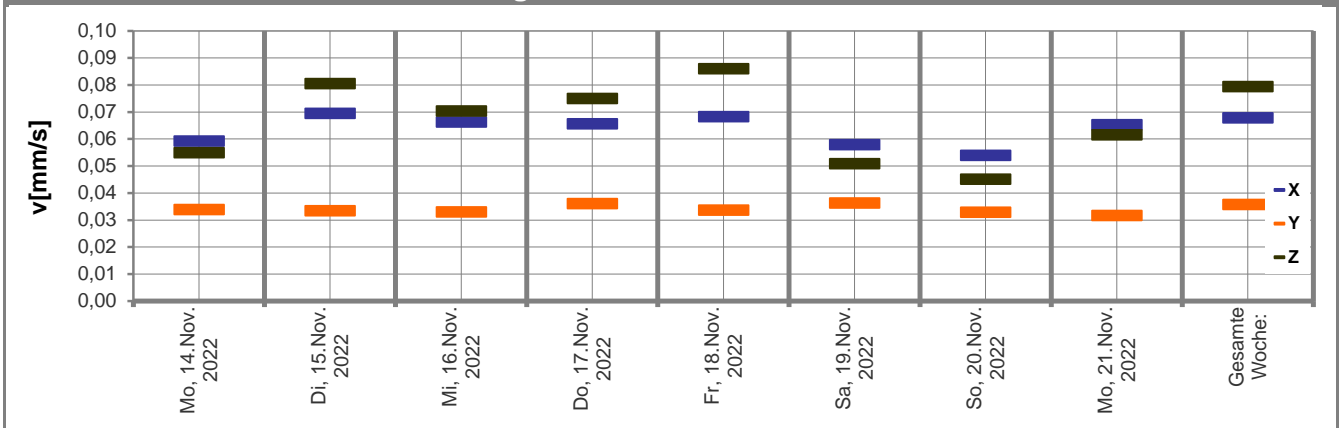
## Mittelwerte mit Standardabweichung über den Messzeitraum

In **Anhang 1.2** findet sich die statistische Auswertung der vorliegenden Messungen. In der oberen Hälfte sind der Tagesmittelwert, der in den 4-minütigen Zeitintervallen aufgetretene Spitzenwert der Schwingschnelle mit der Standardabweichung, sowie der Tagesmaximalwert tabellarisch angegeben. Die letzte Zeile der Tabelle beschreibt die Mittelwerte und Maximalwerte der gesamten Woche. In der unteren Hälfte der Seite befinden sich die grafischen Darstellungen der Mittelwerte für die vorliegende Messung. In dem oberen Diagramm wird der Mittelwert plus Standardabweichung und in dem unteren Diagramm der Maximalwert für den jeweiligen Tag dargestellt.

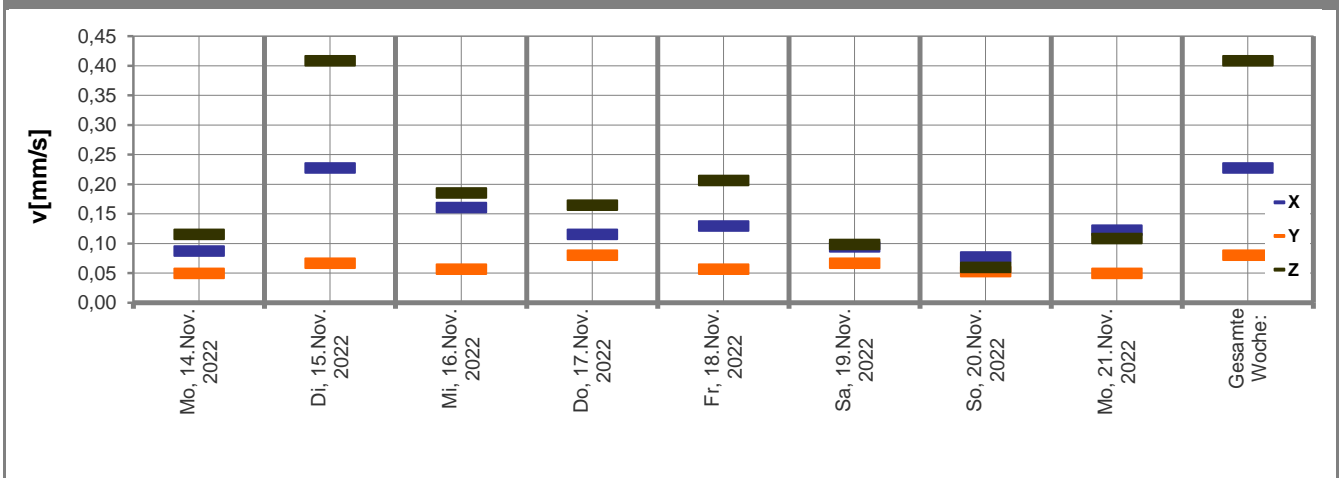
## Maximalwerte über den Messzeitraum

Wie aus dem Anhang 1.2 zu entnehmen ist, wurde die maximale Schwingungsschnelle am Gebäudefundament in vertikaler Z -Richtung mit

$$v_{\max} = 0,408 \text{ mm/s}$$

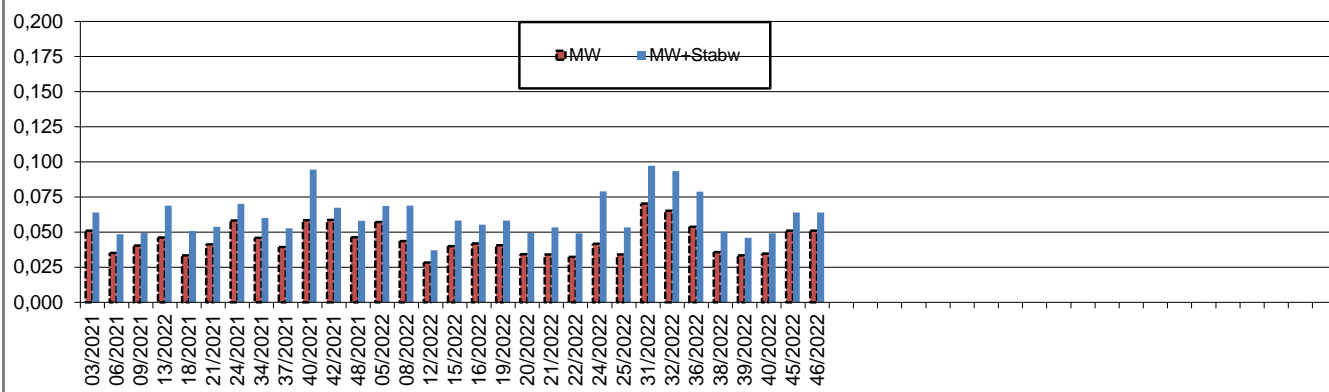
### X-Achse v in [mm/s]

In **Anhang 2.2** findet sich die grafische Darstellung der Mittelwerte für den bisher verstrichenen Messzeitraum. Auf die Darstellung der Maximalwerte wurde verzichtet, da hieraus keine Aussage über die Tendenz der Schwingungsimmissionen abzuleiten ist. Die ausgewiesenen Mittelwerte zeigen, ob die Schwingungsimmissionen im Vergleich zu den Vorwochen zu- oder abgenommen haben.

#### Mittelwerte (MW) und Mittelwert mit Standardabweichung (MW + Stabw)

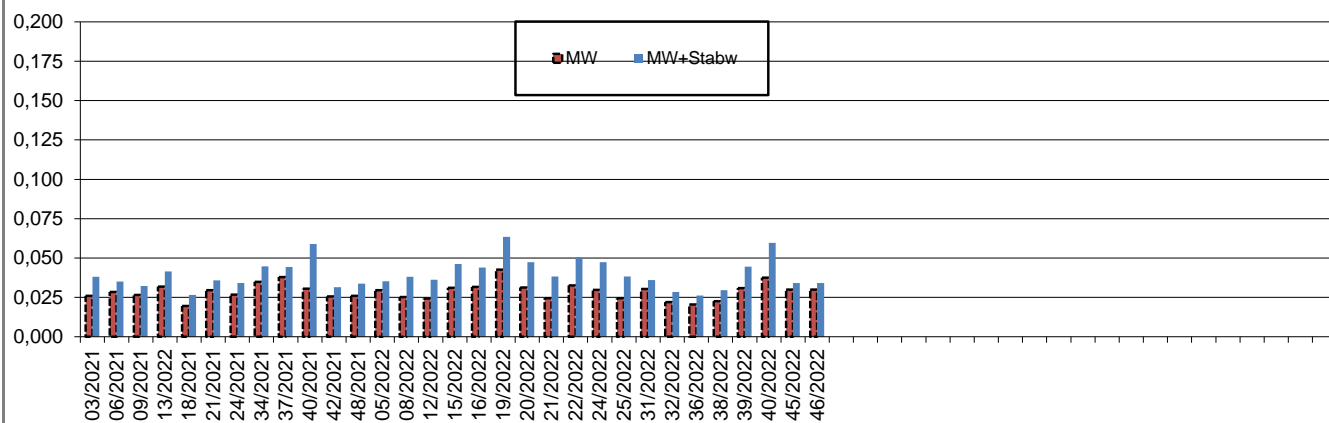
### Y-Achse v in [mm/s]

#### Mittelwerte (MW) und Mittelwert mit Standardabweichung (MW + Stabw)

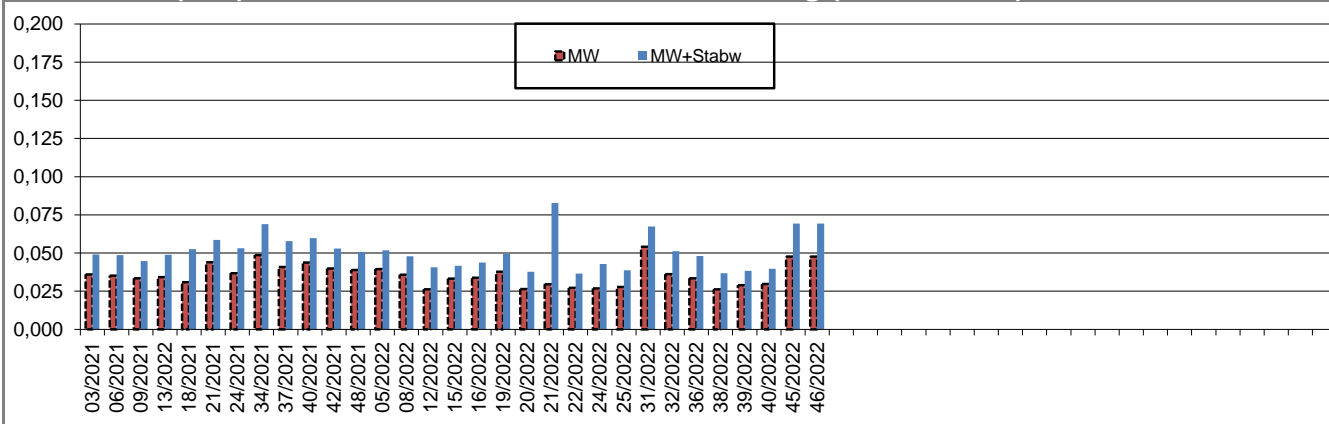
### Z-Achse v in [mm/s]

#### Mittelwerte (MW) und Mittelwert mit Standardabweichung (MW + Stabw)
