## **MESSBERICHT - ERSCHÜTTERUNGEN**

Projekt „Stuttgart 21“: Umbau des Bahnknotens Stuttgart,  
Ausbau- und Neubaustrecke Stuttgart – Augsburg,  
Bereich Stuttgart – Wendlingen mit Flughafenanbindung

Planfeststellungsabschnitt 1.5  
Zuführungen Pariser Höfe

Messtechnische Erfassung und Überwachung von Schwingungs-  
einwirkungen aus den Bauarbeiten im Immissionsbereich IB-E11  
„Pariser Höfe“  
(Messpunkt IB-S11, Osloerstraße 15-17, 70173 Stuttgart)

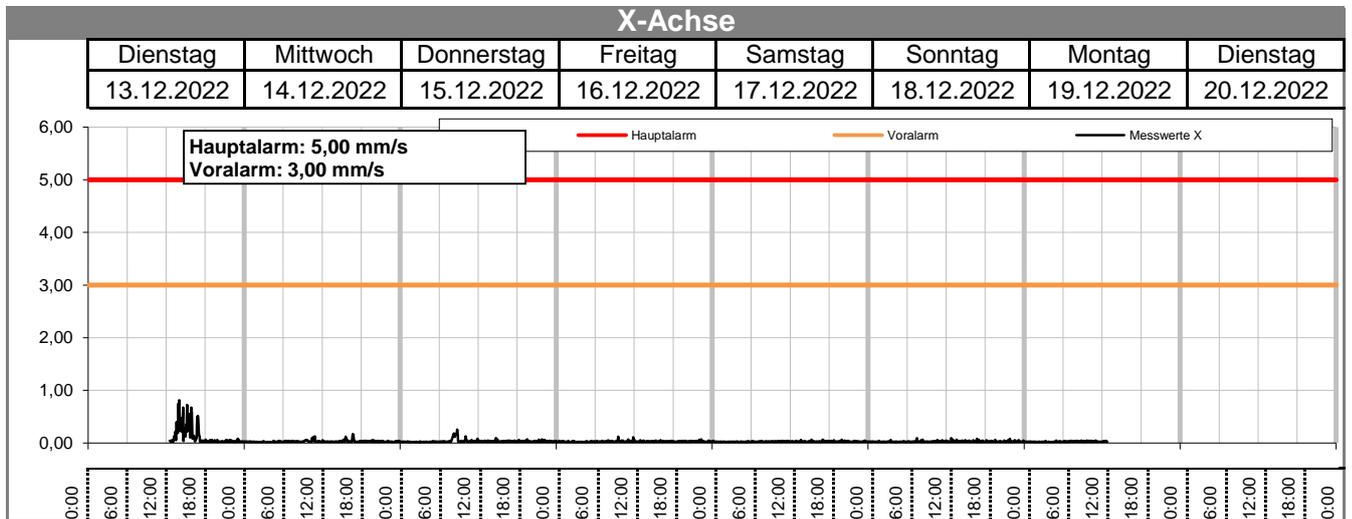
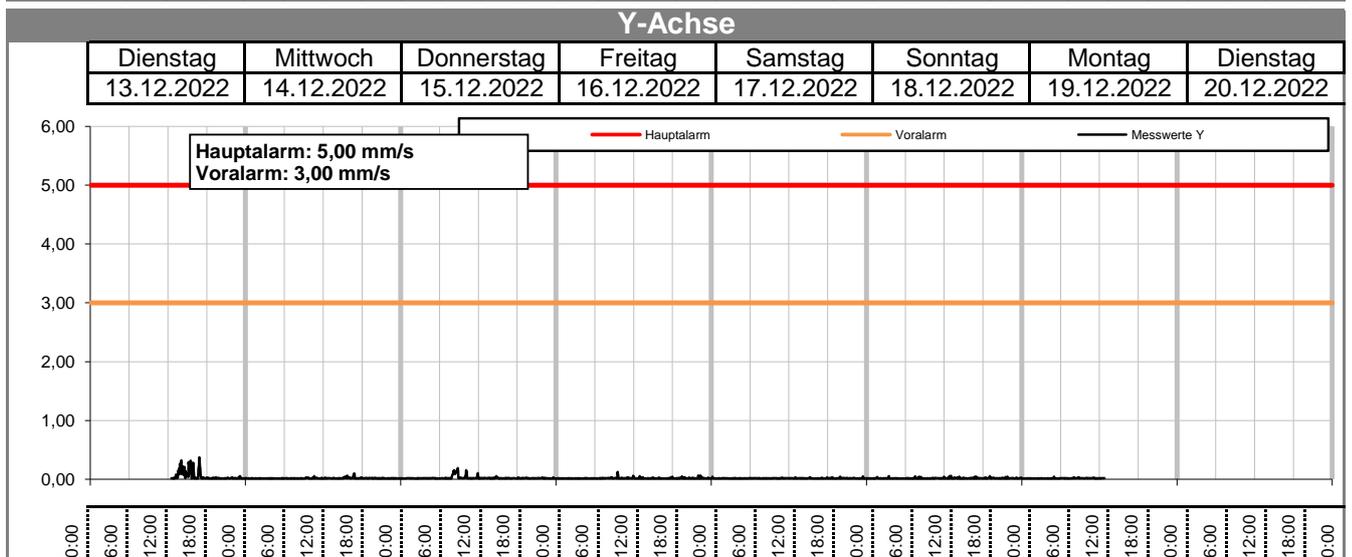
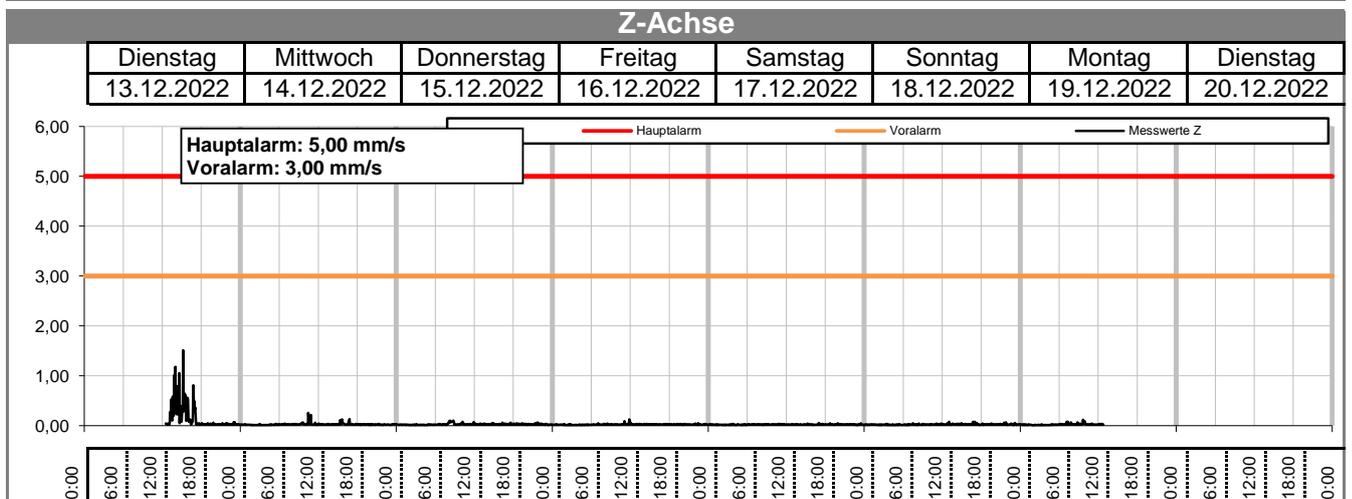
# Grafische Darstellung der Messwerte

In **Anhang 1.1** sind die ermittelten Messdaten für die Kalenderwoche getrennt nach den Messkanälen grafisch dargestellt. Die rote Linie zeigt den definierten Hauptalarmwert, die orange Linie den Voralarmwert und die schwarze Linie die registrierten Messwerte.

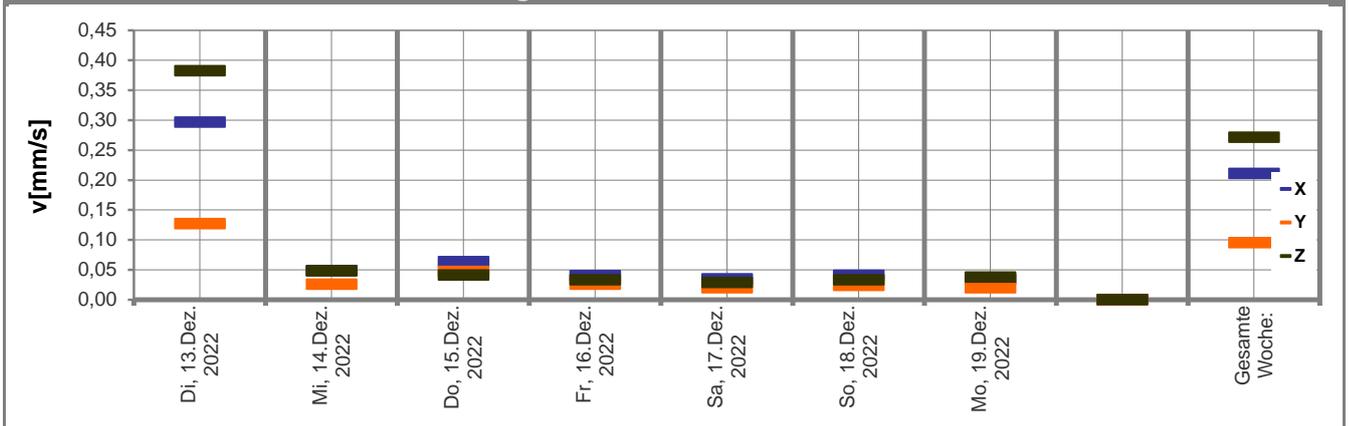
## Mittelwerte mit Standardabweichung über den Messzeitraum

In **Anhang 1.2** findet sich die statistische Auswertung der vorliegenden Messungen. In der oberen Hälfte sind der Tagesmittelwert, der in den 4-minütigen Zeitintervallen aufgetretene Spitzenwert der Schwingschnelle mit der Standardabweichung, sowie der Tagesmaximalwert tabellarisch angegeben. Die letzte Zeile der Tabelle beschreibt die Mittelwerte und Maximalwerte der gesamten Woche. In der unteren Hälfte der Seite befinden sich die grafischen Darstellungen der Mittelwerte für die vorliegende Messung. In dem oberen Diagramm wird der Mittelwert plus Standardabweichung und in dem unteren Diagramm der Maximalwert für den jeweiligen Tag dargestellt.

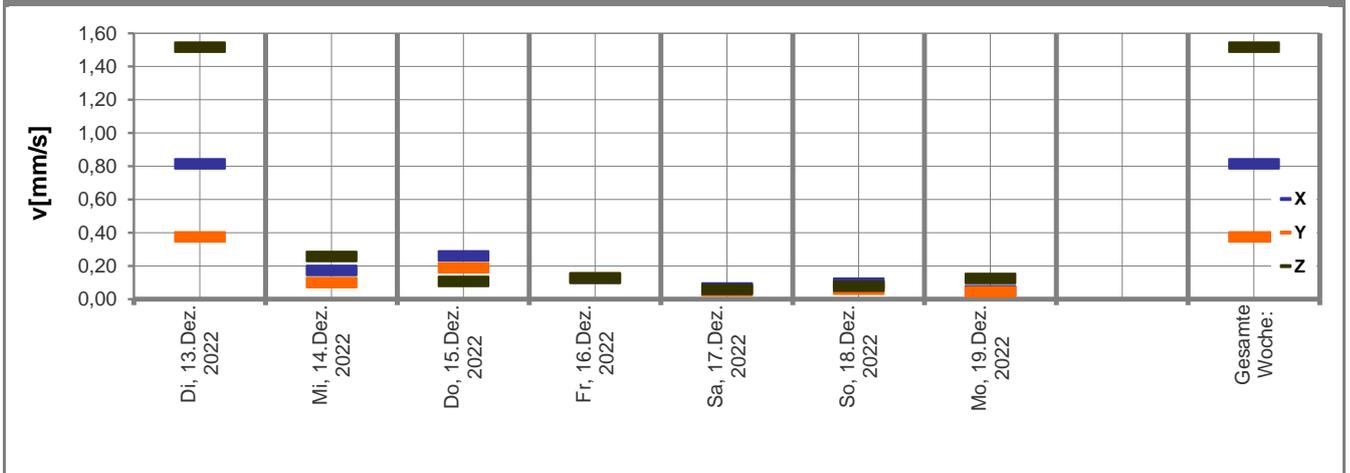
## Maximalwerte über den Messzeitraum

Wie aus dem Anhang 1.2 zu entnehmen ist, wurde die maximale Schwingungsschnelle am Gebäudefundament in horizontaler Y -Richtung mit

$$v_{\max} = 1,514 \text{ mm/s}$$

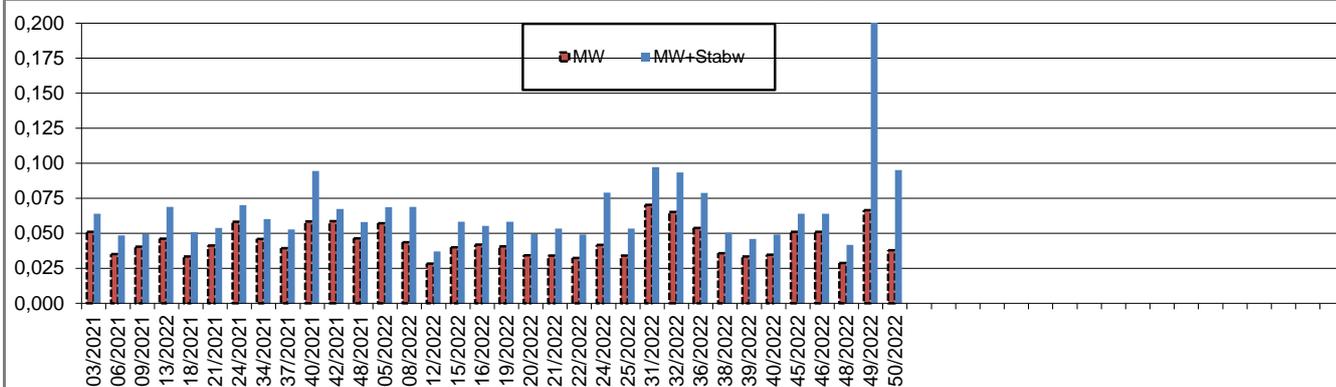
### X-Achse v in [mm/s]

In **Anhang 2.2** findet sich die grafische Darstellung der Mittelwerte für den bisher verstrichenen Messzeitraum. Auf die Darstellung der Maximalwerte wurde verzichtet, da hieraus keine Aussage über die Tendenz der Schwingungsimmissionen abzuleiten ist. Die ausgewiesenen Mittelwerte zeigen, ob die Schwingungsimmissionen im Vergleich zu den Vorwochen zu- oder abgenommen haben.

#### Mittelwerte (MW) und Mittelwert mit Standardabweichung (MW + Stabw)

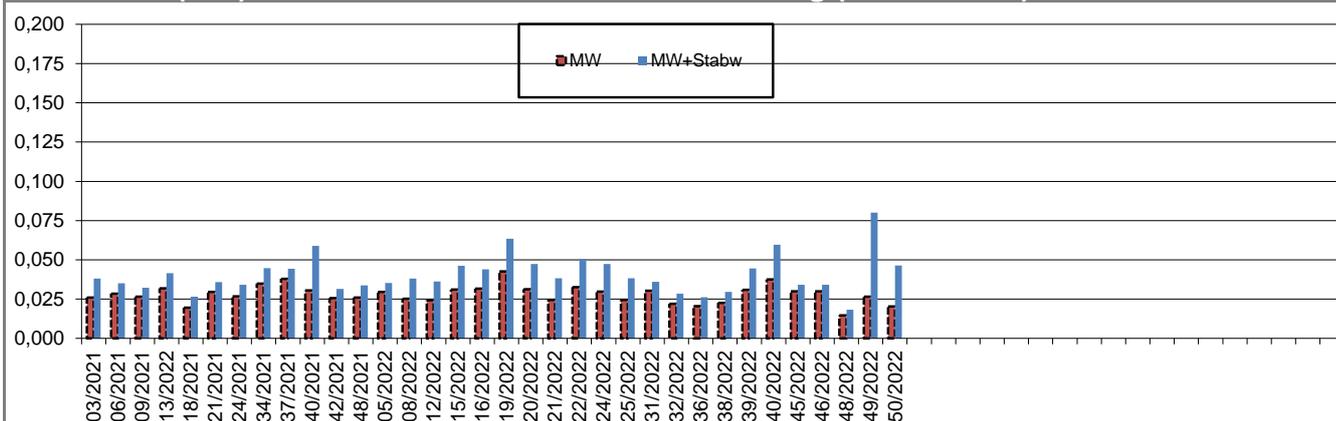
### Y-Achse v in [mm/s]

#### Mittelwerte (MW) und Mittelwert mit Standardabweichung (MW + Stabw)

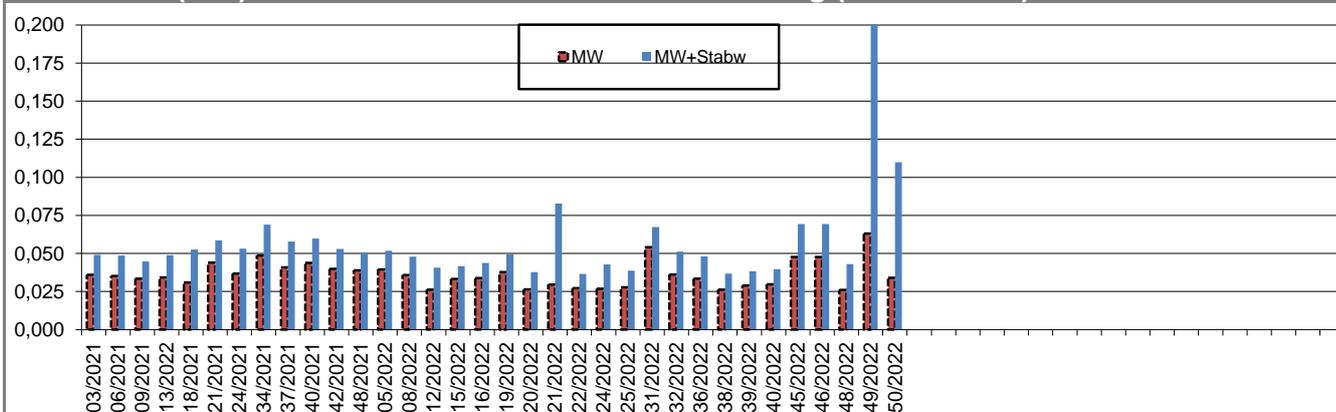
### Z-Achse v in [mm/s]

#### Mittelwerte (MW) und Mittelwert mit Standardabweichung (MW + Stabw)
