## **MESSBERICHT - ERSCHÜTTERUNGEN**

Projekt „Stuttgart 21“: Umbau des Bahnknotens Stuttgart,  
Ausbau- und Neubaustrecke Stuttgart – Augsburg,  
Bereich Stuttgart – Wendlingen mit Flughafenanbindung

Messtechnische Erfassung und Überwachung von Schwingungs-  
einwirkungen aus den Bauarbeiten im Immissionsbereich IB-E1  
„Sängerstraße“

(Messpunkt IB-E1, Sängerstraße 6, 70182 Stuttgart)

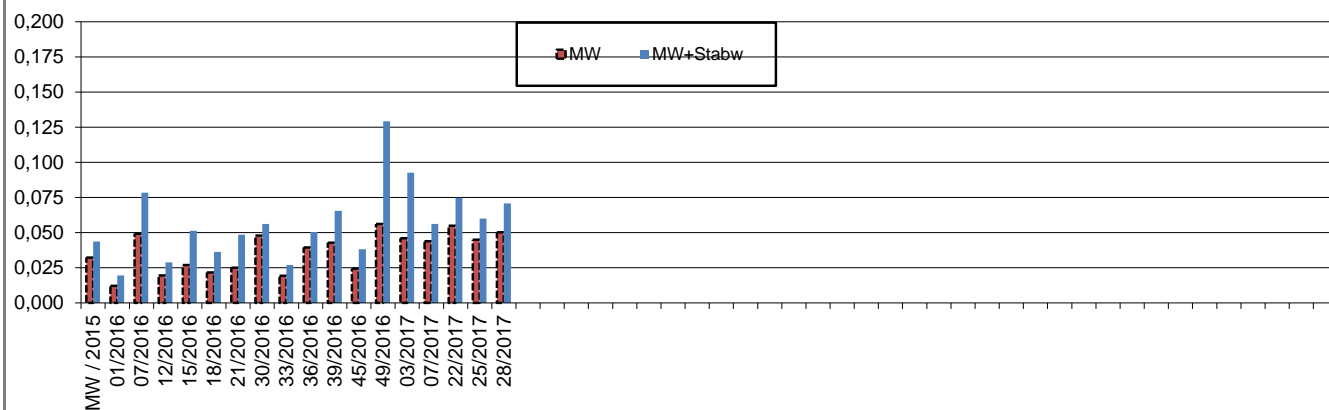
### Z-Achse v in [mm/s]

In **Anhang 2.2** findet sich die graphische Darstellung der Mittelwerte für den bisher verstrichenen Messzeitraum. Auf die Darstellung der Maximalwerte wurde verzichtet, da hieraus keine Aussage über die Tendenz der Schwingungsimmissionen abzuleiten ist. Die ausgewiesenen Mittelwerte zeigen, ob die Schwingungsimmissionen im Vergleich zu den Vorwochen zu- oder abgenommen haben.

#### Mittelwerte (MW) und Mittelwert mit Standardabweichung (MW + Stabw)
