MESSBERICHT - ERSCHÜTTERUNGEN

Projekt „Stuttgart 21“: Umbau des Bahnknotens Stuttgart,
Ausbau- und Neubaustrecke Stuttgart – Augsburg,
Bereich Stuttgart – Wendlingen mit Flughafenanbindung

Planfeststellungsabschnitt 1.1
Talquerung mit neuem Hauptbahnhof
Bahn-km -0,4-42,0 bis Bahn-km +0,4+32,0

Messtechnische Erfassung und Überwachung von Schwingungs-
einwirkungen aus den Bauarbeiten im Immissionsbereich IB-E1
„Sängerstraße“
(Messpunkt IB-E1, Sängerstraße 6, 70182 Stuttgart)

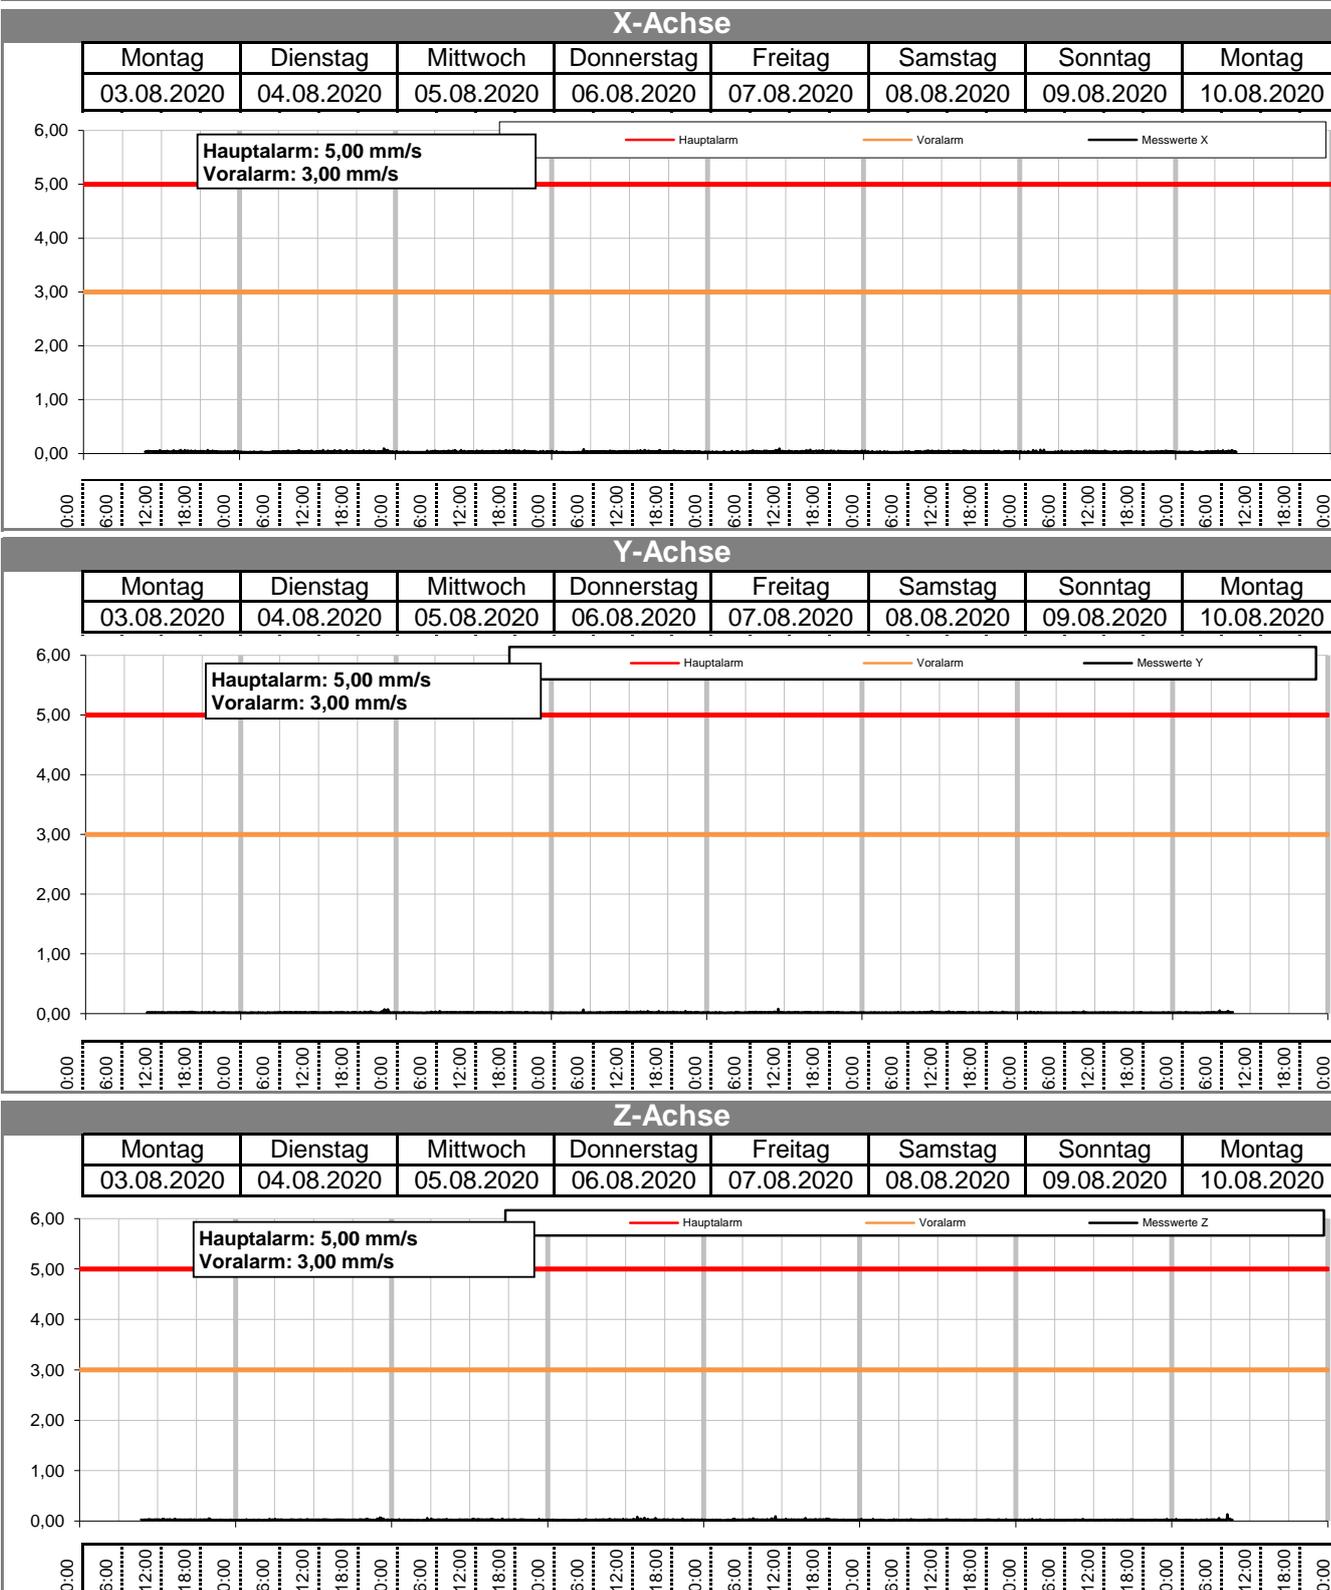
Grafische Darstellung der Messwerte

In **Anhang 1.1** sind die ermittelten Messdaten für die Kalenderwoche getrennt nach den Messkanälen graphisch dargestellt. Die rote Linie zeigt den definierten Hauptalarmwert, die orange Linie den Voralarmwert und die schwarze Linie die registrierten Messwerte.

Messposition: Kellergeschoss
Objektadresse: Sangerstrae 6, 70182 Stuttgart

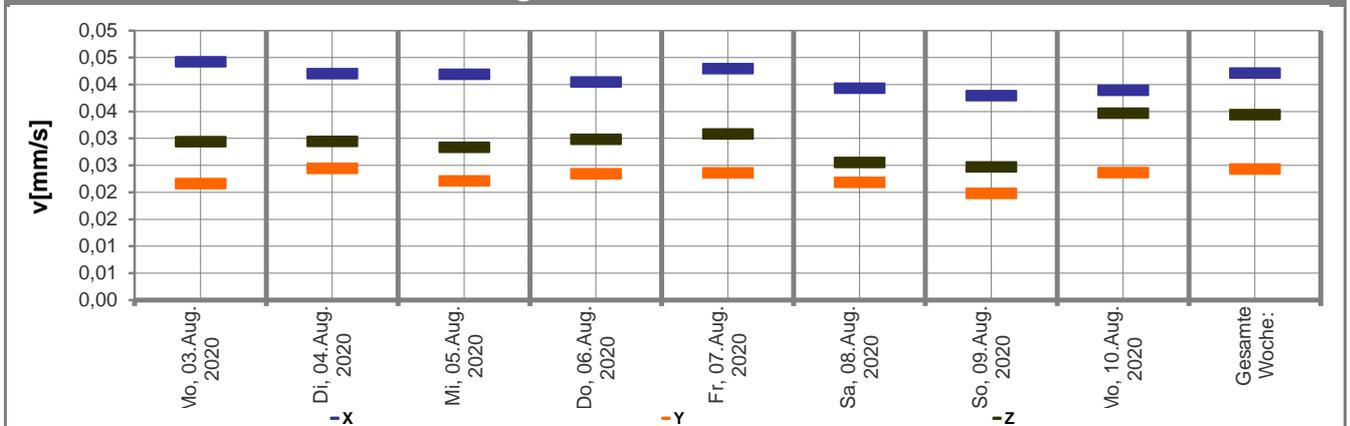
Mittelwerte mit Standardabweichung über den Messzeitraum

In **Anhang 1.2** findet sich die statistische Auswertung der vorliegenden Messungen. In der oberen Hälfte sind der Tagesmittelwert, der in den 4-minütigen Zeitintervallen aufgetretene Spitzenwert der Schwingschnelle mit der Standardabweichung, sowie der Tagesmaximalwert tabellarisch angegeben. Die letzte Zeile der Tabelle beschreibt die Mittelwerte und Maximalwerte der gesamten Woche. In der unteren Hälfte der Seite befinden sich die graphischen Darstellungen der Mittelwerte für die vorliegende Messung. In dem oberen Diagramm wird der Mittelwert plus Standardabweichung und in dem unteren Diagramm der Maximalwert für den jeweiligen Tag dargestellt.

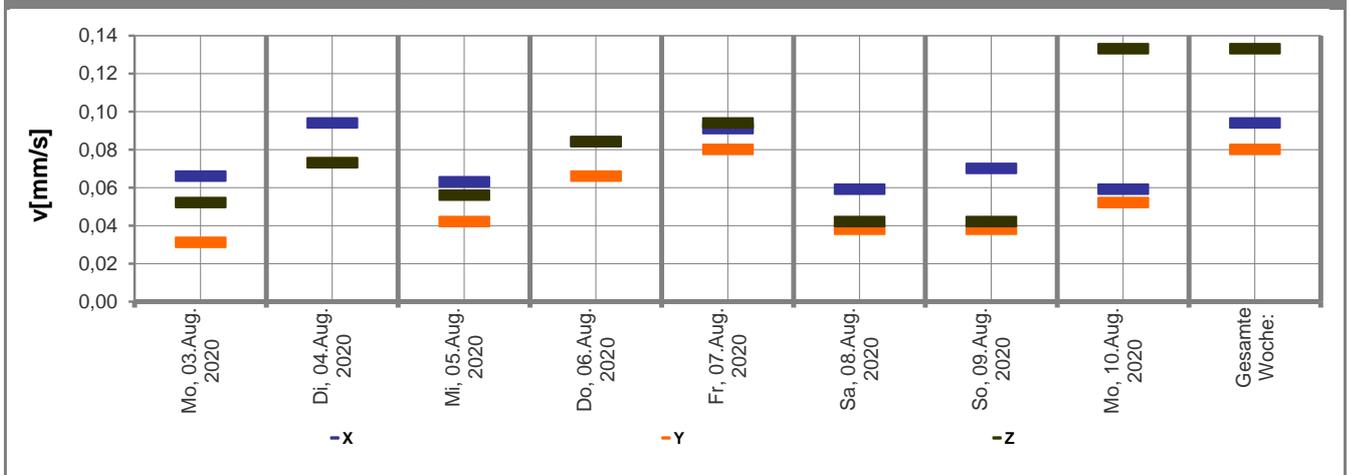
Maximalwerte über den Messzeitraum

Wie aus dem Anhang 1.2 zu entnehmen ist, wurde die maximale Schwingungsschnelle am Gebäudefundament in vertikaler Z -Richtung mit

$$v_{\max} = 0,133 \text{ mm/s}$$

registriert. Diese Schwinggeschwindigkeit unterschreitet den Anhaltswert gemäß **DIN 4150-3** von

$$v_i = 5,0 \text{ mm/s}$$

um mehr als den Faktor 37. Der höchste Mittelwert aller Maximalwerte im 4-Minuten-Takt wurde hingegen in horizontaler X-Richtung festgestellt. Er beträgt

Mögliche Gebäudeschäden im Sinne der **DIN 4150-3** können infolge der durchgeführten Bautätigkeiten auf der S21-Baustelle ausgeschlossen werden.

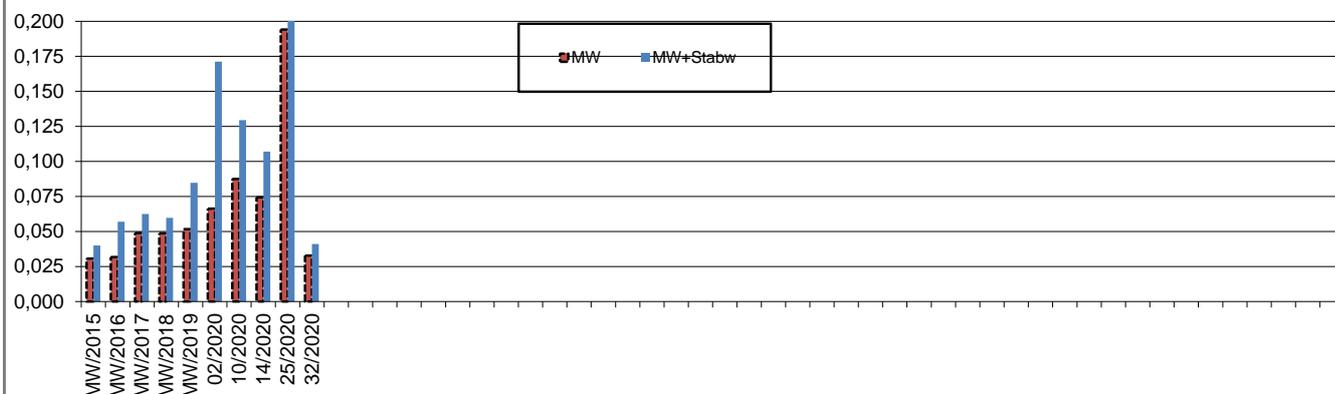
X-Achse v in [mm/s]

In **Anhang 2.2** findet sich die graphische Darstellung der Mittelwerte für den bisher verstrichenen Messzeitraum. Auf die Darstellung der Maximalwerte wurde verzichtet, da hieraus keine Aussage über die Tendenz der Schwingungsimmissionen abzuleiten ist. Die ausgewiesenen Mittelwerte zeigen, ob die Schwingungsimmissionen im Vergleich zu den Vorwochen zu- oder abgenommen haben.

Mittelwerte (MW) und Mittelwert mit Standardabweichung (MW + Stabw)

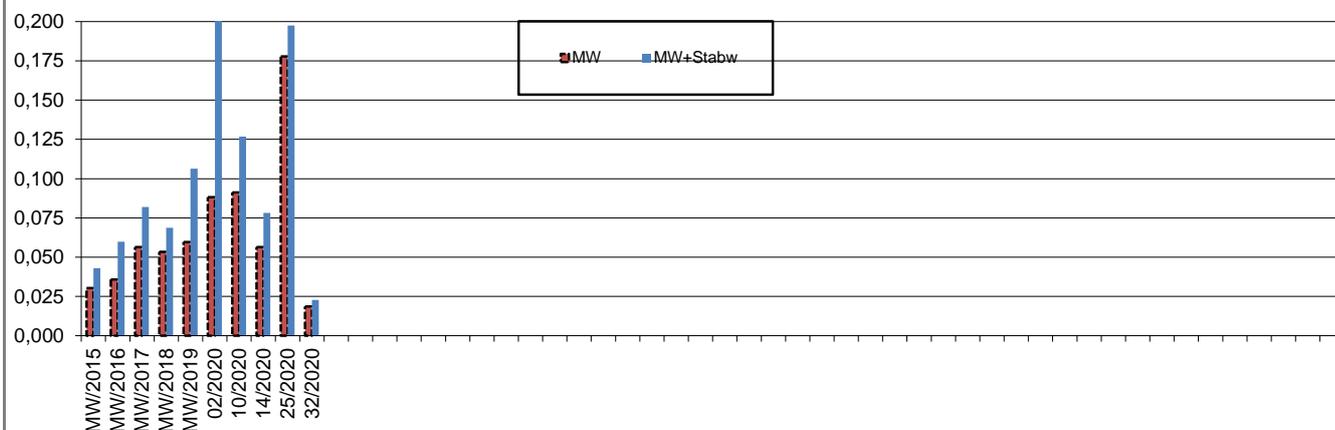
Y-Achse v in [mm/s]

Mittelwerte (MW) und Mittelwert mit Standardabweichung (MW + Stabw)

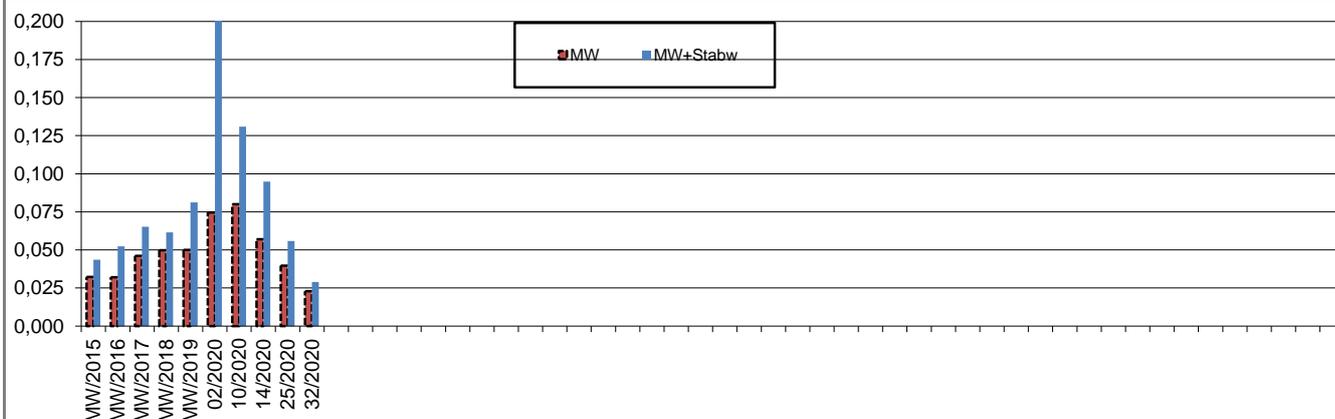
Z-Achse v in [mm/s]

Mittelwerte (MW) und Mittelwert mit Standardabweichung (MW + Stabw)
