## **MESSBERICHT - ERSCHÜTTERUNGEN**

Projekt „Stuttgart 21“: Umbau des Bahnknotens Stuttgart,  
Ausbau- und Neubaustrecke Stuttgart – Augsburg,  
Bereich Stuttgart – Wendlingen mit Flughafenanbindung

Planfeststellungsabschnitt 1.1  
Talquerung mit neuem Hauptbahnhof  
Bahn-km -0,4-42,0 bis Bahn-km +0,4+32,0

Messtechnische Erfassung und Überwachung von Schwingungs-  
einwirkungen aus den Bauarbeiten im Immissionsbereich IB-E1  
„Sängerstraße“  
(Messpunkt IB-E1, Sängerstraße 6, 70182 Stuttgart)

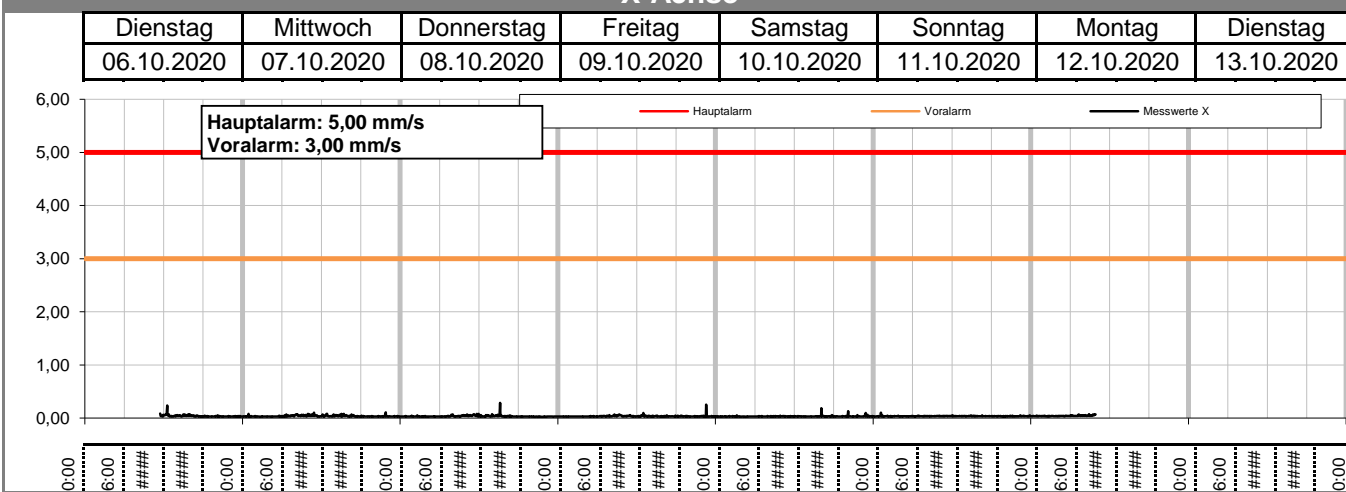
### X-Achse

In **Anhang 1.1** sind die ermittelten Messdaten für die Kalenderwoche getrennt nach den Messkanälen graphisch dargestellt. Die rote Linie zeigt den definierten Hauptalarmwert, die orange Linie den Voralarmwert und die schwarze Linie die registrierten Messwerte.

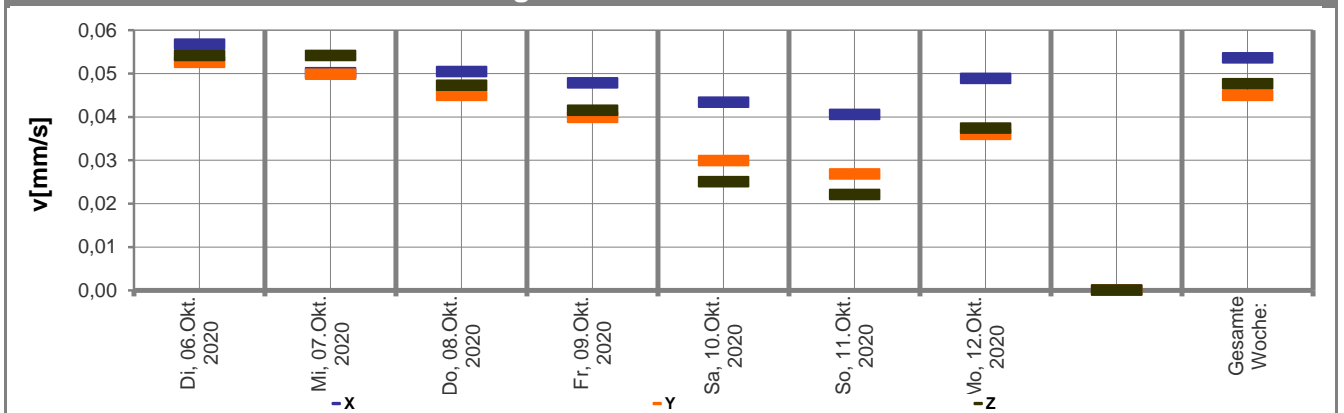
## Mittelwerte mit Standardabweichung über den Messzeitraum

In **Anhang 1.2** findet sich die statistische Auswertung der vorliegenden Messungen. In der oberen Hälfte sind der Tagesmittelwert, der in den 4-minütigen Zeitintervallen aufgetretene Spitzenwert der Schwingschnelle mit der Standardabweichung, sowie der Tagesmaximalwert tabellarisch angegeben. Die letzte Zeile der Tabelle beschreibt die Mittelwerte und Maximalwerte der gesamten Woche. In der unteren Hälfte der Seite befinden sich die graphischen Darstellungen der Mittelwerte für die vorliegende Messung. In dem oberen Diagramm wird der Mittelwert plus Standardabweichung und in dem unteren Diagramm der Maximalwert für den jeweiligen Tag dargestellt.

Wie aus dem Anhang 1.2 zu entnehmen ist, wurde die maximale Schwingungsschnelle am Gebäudefundament in horizontaler X -Richtung mit

$$v_{\max} = 0,286 \text{ mm/s}$$

registriert. Diese Schwinggeschwindigkeit unterschreitet den Anhaltswert gemäß **DIN 4150-3** von

$$v_i = 5,0 \text{ mm/s}$$

um mehr als den Faktor 17. Der höchste Mittelwert aller Maximalwerte im 4-Minuten-Takt wurde ebenfalls in horizontaler X -Richtung festgestellt. Er beträgt

$$v_{\max, \text{mittel}} = 0,035 \text{ mm/s.}$$

Mögliche Gebäudeschäden im Sinne der **DIN 4150-3** können infolge der durchgeführten Bautätigkeiten auf der S21-Baustelle ausgeschlossen werden.

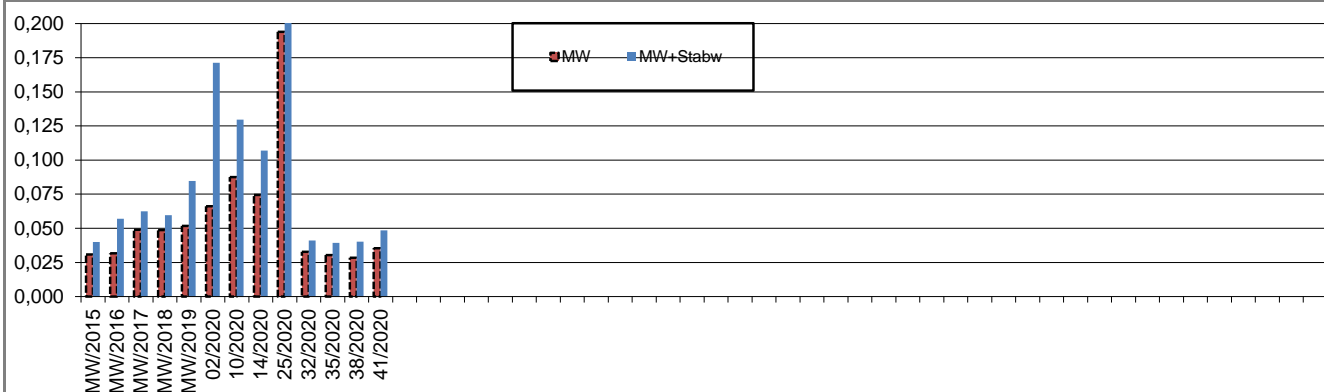
### X-Achse v in [mm/s]

In **Anhang 2.2** findet sich die graphische Darstellung der Mittelwerte für den bisher verstrichenen Messzeitraum. Auf die Darstellung der Maximalwerte wurde verzichtet, da hieraus keine Aussage über die Tendenz der Schwingungsimmissionen abzuleiten ist. Die ausgewiesenen Mittelwerte zeigen, ob die Schwingungsimmissionen im Vergleich zu den Vorwochen zu- oder abgenommen haben.

#### Mittelwerte (MW) und Mittelwert mit Standardabweichung (MW + Stabw)

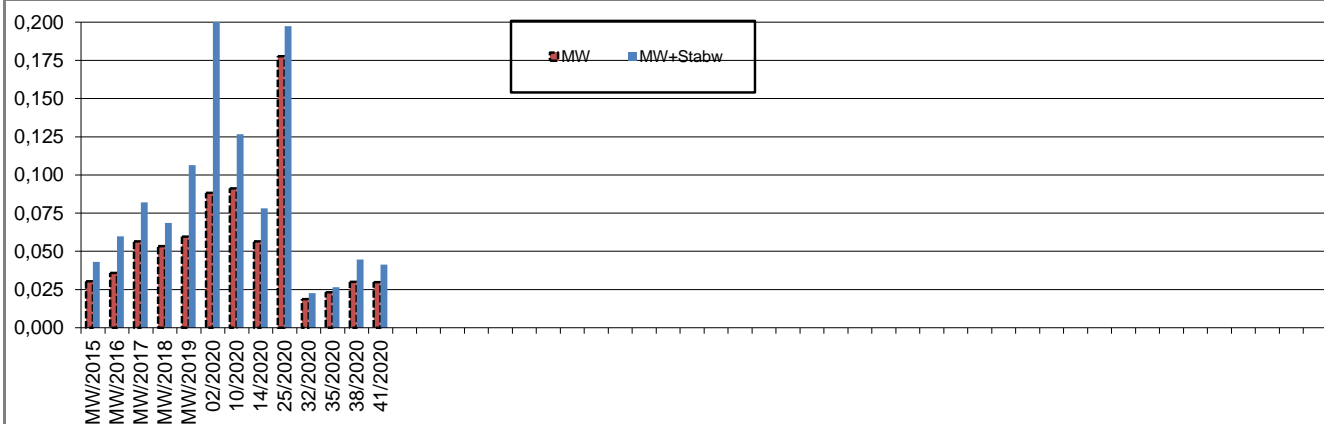
### Y-Achse v in [mm/s]

#### Mittelwerte (MW) und Mittelwert mit Standardabweichung (MW + Stabw)

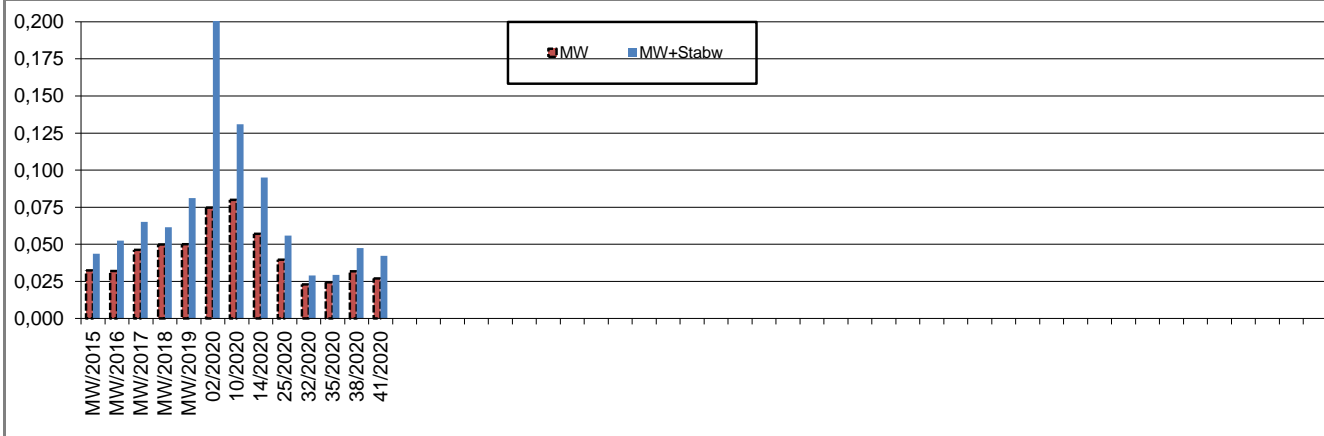
### Z-Achse v in [mm/s]

#### Mittelwerte (MW) und Mittelwert mit Standardabweichung (MW + Stabw)
