**Arbeitsgemeinschaft
Immissionsschutzbeauftragter
S21 & WeU**

Bericht Nr.: **97712-AME-1.21**
Datum: **23.09.2015**

MESSBERICHT - ERSCHÜTTERUNGEN

Messtechnische Erfassung und Überwachung von
Schwingungseinwirkungen aus den Bauarbeiten im
Immissionsbereich IB-E1 „Sängerstraße“
(Messpunkt IB-E1, Sängerstraße 6, 70182 Stuttgart)

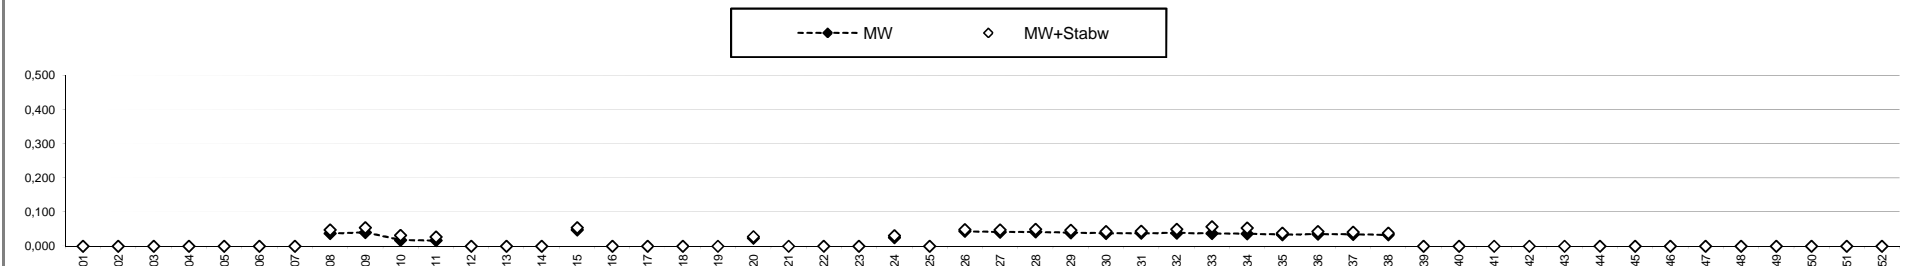
In **Anhang 2.1** ist die letzte Zeile der Tabelle aus **Anhang 1.2** nochmals aufgeführt. Dort werden die Messwerte für alle Wochen des Messzeitraumes dargestellt. Diese Liste wird wöchentlich fortgeschrieben. In **Anhang 2.2** findet sich die graphische Darstellung der Mittelwerte für den bisher verstrichenen Messzeitraum. Auf die Darstellung der Maximalwerte wurde verzichtet, da hieraus keine Aussage über die Tendenz der Schwingungsimmissionen abzuleiten ist. Die ausgewiesenen Mittelwerte zeigen, ob die

Schwingungsimmission im Vergleich zu den Vorwochen zu- oder abgenommen haben.

Z-Achse v in [mm/s] Mittelwerte (MW) und Mittelwert mit Standardabweichung (MW + Stabw)
